1. Allgemeine Angaben

| Rathaus Heimbach | Köndringer Str. 10, 79331 Teningen |
| Rathaus | 3413037.14, 5336702.34 |

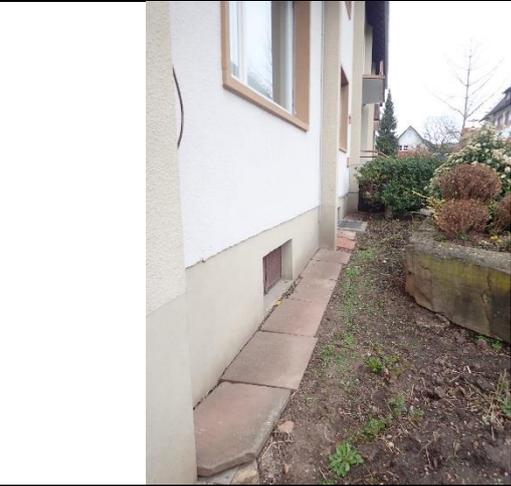
| Nr. | Bild-Nr. und Urheber | Nr. | Bild-Nr. und Urheber |
|---|--|--|--|
| 1 | 83160430010_001_Haupteingang_O.JPG | 2 | 83160430010_002_Kellerfenster_SO.JPG |

| 2 Gefährdungssituation | | | | | | | | | | | | |
|---|---|---|---|---|---|--|---|---|---|---|---|---|
| Der Wassereintritt in das UG ist im Extremszenario durch die südöstlichen Kellerfenster möglich. In den niedrigeren Szenarien ist der Wassereintritt über diesen Eintrittsweg als eher unwahrscheinlich einzustufen. Eine 20 cm Verblendung der Kellerfenster dürfte hier jedoch für Abhilfe sorgen. | | | | | | | | | | | | |

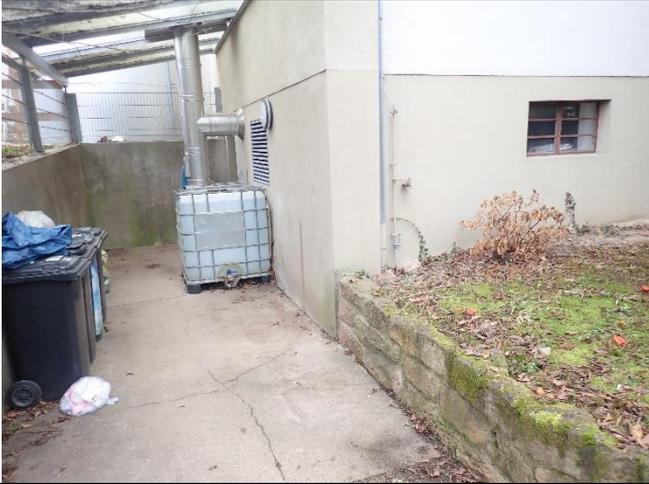
| Nr. | Bild-Nr. und Urheber | Nr. | Bild-Nr. und Urheber |
|---|--|--|--|
| 7 | 83160430010_007_Seitenzugang_Nahwaermeanalge_N.JPG | 8 | 83160430010_008_Nahwaermeanalge_N.JPG |

| 2 Gefährdungssituation | | | | | | | | | | | | |
|---|---|---|---|---|---|--|---|---|---|---|---|---|
| Im nördlichen Bereich des Untergeschosses und im Außenbereich befindet sich eine Nahwärmanlage zur Versorgung des Kindergartens, der Sporthalle und der Grundschule sowie des umliegenden Wohngebiets mit Wärme (Foto 008). Allerdings waren die Räume während der Begehung nicht zugänglich. Aufgrund der baulichen Veränderungen des Außenbereichs, die in den Simulationen noch nicht berücksichtigt werden konnten, ist ein Wassereintritt in das Gebäude nicht auszuschließen. Es bestand einstmals eine Verbindung zwischen dem Nahwärmebereich und dem UG des Rathauses, der nun jedoch zugemauert ist. Das Material besteht aus offenen Porotonsteinen, die wahrscheinlich bei Wasserstau nicht dicht sind. | | | | | | | | | | | | |

Es wäre möglich, die schon existierenden Umrandungen durch eine Mauer um 30 cm aufzusatteln, um hierdurch anströmendes Wasser umzulenken. Zudem könnte im Zugangsbereich zum Seiteneingang im Norden der Abfluss nach Westen mittels einer Abflussrinne verbessert werden. Aufgrund der Versorgungszwecke dieser Anlage wird dies sehr empfohlen.

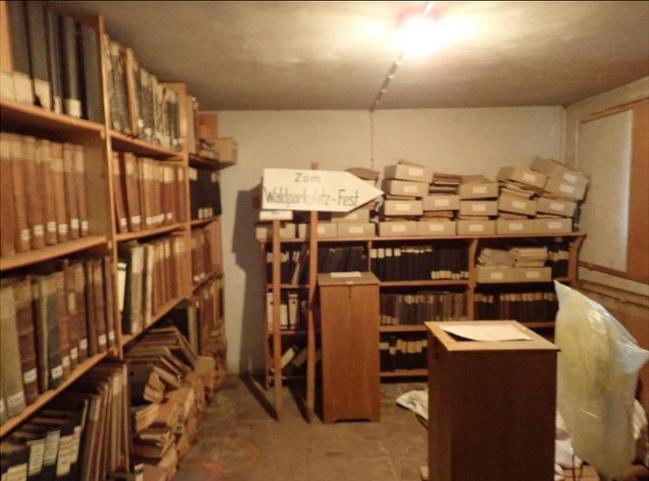
| Nr. | Bild-Nr. und Urheber | Nr. | Bild-Nr. und Urheber |
|--|---|--|--|
| 15 | 83160430010_015_Archiv_UG.JPG | | |

| Hochwassergefährdete Gebäudeinhalte | Stockwerk | Gefährdungspotential Was kann passieren (Stichwort)? |
|---|---|---|
| Archivmaterial | UG | Gering, mittel im Extremszenario, durch Verlust an Dokumenten |

| Art des Schutzes | Beschreibung | Vorhanden oder geplant | Zuständig für Planung | Zuständig für Ausführung | Ab welchem Szenario? | |
|--|---|---|---|---|---|---|
| Nutzungsänderung | Das Archiv sollte in höhere Stockwerke verlegt werden. | Sollte geprüft werden | | | | |
