1. Allgemeine Angaben

Bezeichnung des Risikoobjektes	Adresse
Gemeindehalle, Anton-Götz-Halle Heimbach	Ostman-Ulm-Str 4, 79331 Teningen
Objekttyp	Lage-Koordinaten (DHDN 3-degree Gauss-Kruger Zone 3)
Gemeindehalle	3412988.03, 5336769.8
Objekträger / Eigentümer	Kontaktinformationen Objekträger / Eigentümer
Gemeinde Teningen	07641 580653

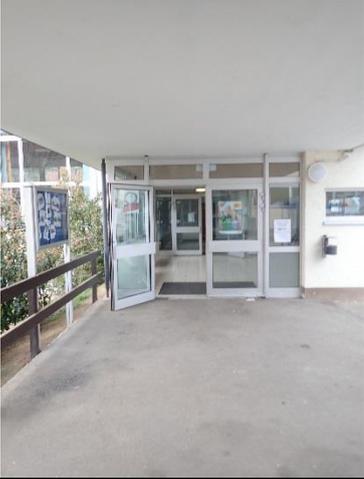
Nr.	Bild-Nr. und Urheber	Nr.	Bild-Nr. und Urheber
1	83160430028_001_Haupteingang_NE.JPG	2	83160430028_002_Fenster_O.JPG

Der Wassereintritt ist in allen Szenarien als wahrscheinlich anzusehen. Im Wesentlichen können die nördliche Kellertreppe (Fotos 8, 9), der Seiteneingang für die Vereine und dortigen Kellerfenster (Foto 7) sowie der Eingang im Südosten (Foto 4) Eintrittspfade sein. Im Extremereignis könnte noch durch den Haupteingang (Foto 1) Wasser eindringen und von dort in das UG fließen.

Die Halle befindet sich im Erdgeschoss, das im Süden topographiebedingt ein Obergeschoss ist. Der Wassereintritt ist laut Simulationsergebnissen nur im Extremszenario über den Haupteingang (Foto 1) möglich. Es besteht eine Fluchtmöglichkeit auf die Bühne in der Sporthalle.

Das Extremszenario bedeutet für den gesamten Bereich der Gemeindehalle sehr hohe Überflutungstiefen. Einen ausreichenden Schutz wäre nur mit signifikanten Schutzmaßnahmen möglich. Es wird empfohlen, für diesen Fall ein effektives Frühwarnsystem in die Evakuierungs- und Räumungsplanung zu implementieren sowie die Starkregengefahr in den Laufkarten zu integrieren. Auch der Sammelplatz bei Starkregen sollte nicht im Außenbereich liegen. Für das Frühwarnsystem wären Wassermelder bei allen Eingängen wichtig, damit sich die im UG befindenden Personen rechtzeitig in das OG evakuieren können.

Mobile Schutzanlagen	Als Maßnahme für das Extremszenario könnten mobile Wände über Stecksysteme helfen, allerdings ist die Gebäudestatik am Haupteingang zu berücksichtigen.	Kann geprüft werden				
FI-Schutzschalter	Sind Vorhanden					
Bauliche Maßnahmen	Siehe Kap 2.3	Wird sehr empfohlen und ist zu prüfen

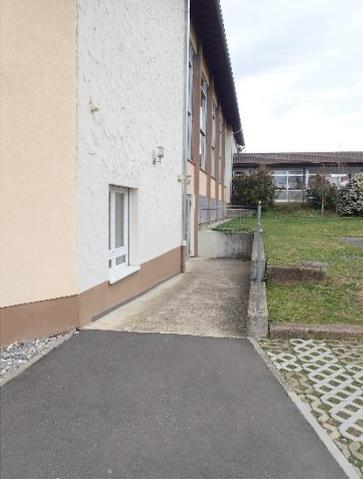
3	83160430028_003_Gebaeudefassade_SO.JPG	4	83160430028_004_Zugangsrampe_Tuer_UG_SO.JPG

Eine Bodenschwelle am Beginn der Rampe zum südöstlichen Seiteneingang könnte ein Fließhindernis zur Tür sein. Läuft die Rampe bordvoll könnte vor der Tür ein Wasserstand von ca. 40 cm anstehen. Dies macht das Öffnen der Tür unmöglich.

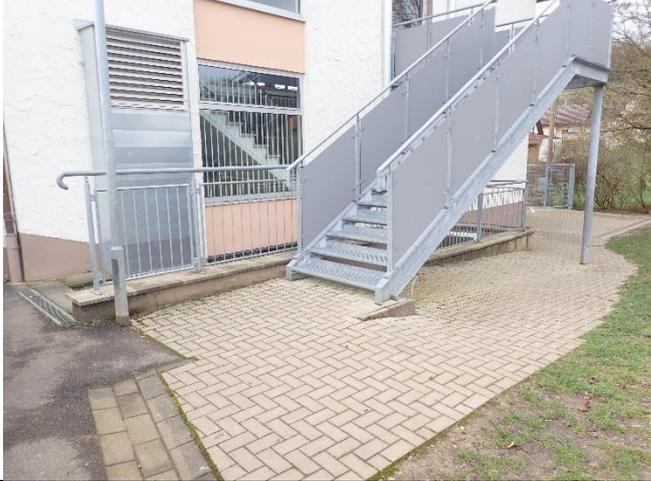
Nr.	Bild-Nr. und Urheber	Nr.	Bild-Nr. und Urheber
7	83160430028_007_Eingang_Vereinsraeume_NW.JPG	8	83160430028_008_Kellertreppe_Flucht- treppe_OG_N.JPG

Im zurückliegenden Starkregenereignis ist das Wasser durch die Kellertreppe im Norden der Halle eingedrungen und verteilt sich im UG.

Eine wichtige Sicherheitsmaßnahme wäre, die Außenkellertreppe durch einen Absatz anzuheben (> 20 cm). Dies gilt ebenso für den Vereinseingang. Es ist zu prüfen, ob die Belüftung bzw. Kellerfenster rechts neben dem Vereinseingang verschlossen werden könnten. Dies würde den Wassereintritt deutlich reduzieren.

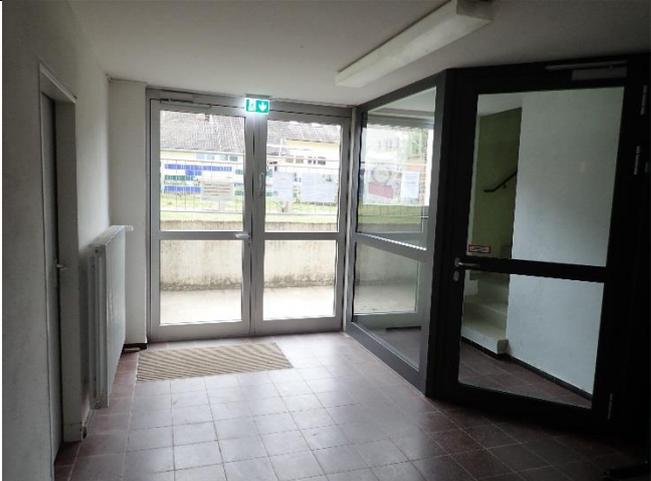
11	83160430028_011_Eingang_Vereins- raeume_NW_UG.JPG	12	83160430028_012_Ausgang_SE_Brandschutz- tuer_UG.JPG

Es ist möglich, dass im Starkregenfall die Fluchtwege in das EG/OG durch eindringendes Wasser blockiert sind. Dies ist im Besonderen der Fall, wenn der Eintritt simultan durch alle möglichen Eintrittswege geschieht. Zum einen könnte durch den Wasserdruck die Brandschutztür zur Treppe in die Sporthalle (Foto 12) blockiert sein. Zum anderen könnte die Evakuierung über die Innentreppe zum Haupteingang und die Kellertreppe durch herabfließendes Wasser erschwert sein. Die Gefahr ist zumindest im Extremszenario als beträchtlich einzustufen. Im seltenen und außergewöhnlichen Ereignis wird nach vorliegenden Erkenntnissen die Innentreppe als Evakuierungsweg wahrscheinlich offen stehen, sofern der Wassereintritt durch die Kellertreppe nicht den Zugang zur Treppe versperrt.
