## 1. Allgemeine Angaben

Bezeichnung des Risikoobjektes	Adresse
Grundschule	Ostman-Ulm-Str. 4, 79331 Teningen
Objekttyp	Lage-Koordinaten (DHDN 3-degree Gauss-Kruger Zone 3)
Schule	3413026.17, 5336780.49
Objekträger / Eigentümer	Kontaktinformationen Objekträger / Eigentümer
Gemeinde Teningen	07641 44565

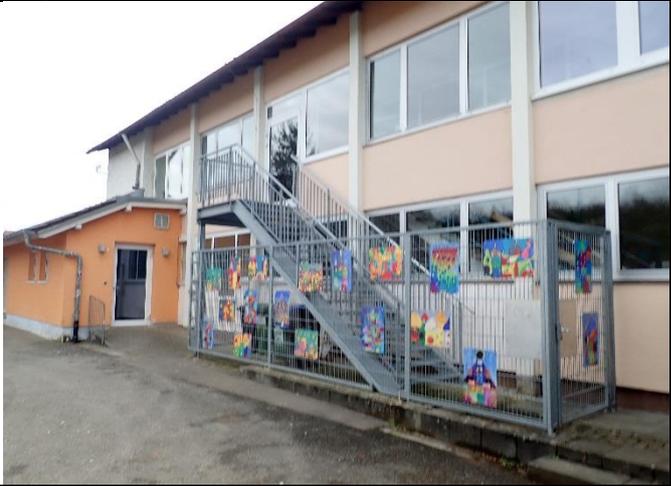
Im Extremszenario ist der Wassereintritt zudem über den Lichtschacht neben dem Haupteingang (Foto 2), der Kellertreppe im Süden (Foto 7) sowie dem Kellerfenster zum Heizungskeller wahrscheinlich. Hier könnten eine Erhöhung des Treppenab-satzes und eine Verblendung des Fensters um 20 cm für Abhilfe sorgen.												
Türen und Fenster (EG)												
Der Wassereintritt in das Erdgeschoss des Schulgebäudes ist in allen Szenarien laut vorliegender Simulationsergebnisse un-wahrscheinlich. Nur im Extremfall ist der Wassereintritt in die Jugendräume im Norden des Gebäudes über die Eingänge und Fenster wahrscheinlich. Es könnte die Machbarkeit der Schaffung einer Notverbindung zur Schule geprüft werden. Hier-durch würde ein Evakuierungsweg der Jugendlichen eingerichtet werden.												
Erdgeschoßfußbodenhöhe in m GOK												
Das Erdgeschoss liegt 1,4 m über GOK.												
Gibt es Rückstausicherungen gegen Wassereintritt aus dem Kanalnetz?						Ist die Rückstausicherung funktionstüchtig und wird gewartet?

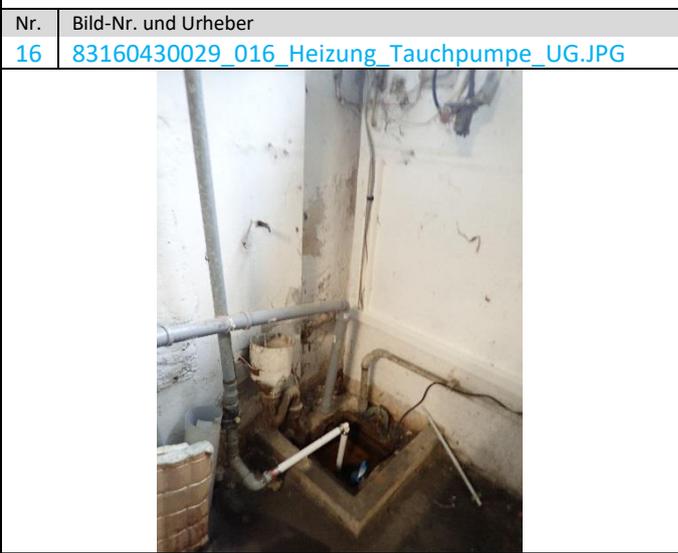
ja <input type="checkbox"/> /nein <input type="checkbox"/>						ja <input type="checkbox"/> /nein <input type="checkbox"/>						
Nein, nur im Heizraum gibt es eine Tauchpumpe												
Ist die Gebäudehülle (Wände und Fußboden) aus wasserundurchlässigen Materialien aufgebaut?												
ja <input type="checkbox"/> /nein <input type="checkbox"/>												
Nein												
Gibt es nicht abgedichtete Durchführungen durch die Gebäudehülle bzw. wie erfolgte die Abdichtung?												
ja <input type="checkbox"/> /nein <input type="checkbox"/>												
Nein, keine erkennbar

Im Heizungskeller tritt nach Niederschlägen häufig Sickerwasser auf. Es wird vermutet, dass das Regenfallrohr im Mauerwerk undicht ist. Allerdings konnte dies bei der Begehung nicht verifiziert werden.
