## 1. Allgemeine Angaben

| Kindergarten St. Anna | Ostmann-Ulm-Str 2, 79331 Teningen |

### 1.2 Betroffenheit des Objektes bei vergangenen Starkregen- und Hochwasser-Ereignissen

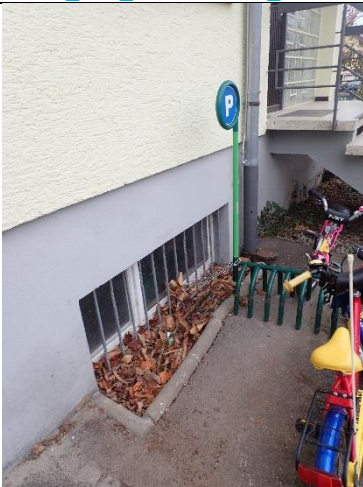
| Nr. | Bild-Nr. und Urheber | Nr. | Bild-Nr. und Urheber |
|---|---|---|---|
| 1 | 83160430040_001_Haupteingang_SW.JPG | 2 | 83160430040_002_Lichtschacht_SW.JPG |

Der dritte Eintrittspfad führt über das Kellerfenster neben dem Haupteingang (Foto 2). Allerdings wird wahrscheinlich nur im Extremszenario 14 cm Wasser stehen. Eine Anhebung der Einfassung um 20 cm könnte hier für Abhilfe sorgen. Die Kellertreppe liegt laut Simulationsergebnissen gerade außerhalb des Überflutungsbereichs. Die Anhebung des Absatzes könnte hier das Risiko minimieren.

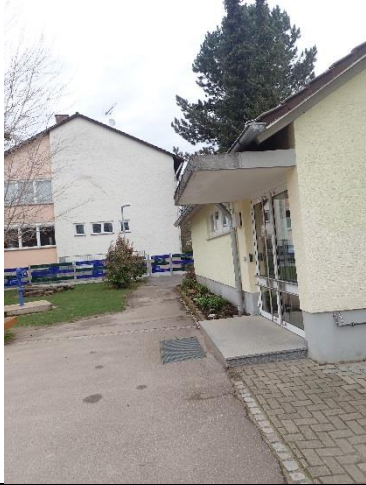
| Nr. | Bild-Nr. und Urheber | Nr. | Bild-Nr. und Urheber |
|---|---|---|---|
| 3 | 83160430040_003_Kellertreppe_W.JPG | 4 | 83160430040_004_Ausgang_Garten_W.JPG |

Das Erdgeschoss befindet sich topographiebedingt teils ebenerdig (Ostseite), leicht erhöht (+ 15 cm Gartenausgang Nordwestseite) und teils bis +1,4 m GOK erhöht (Haupteingang). Ein Wassereintritt ist an der Gartenseite zwar unwahrscheinlich, aber nicht auszuschließen. Die Wasserstände erreichen im Extremszenario im Bereich des Gartenausgangs ca. 8 cm, wobei der Eingang 15 cm erhöht liegt.

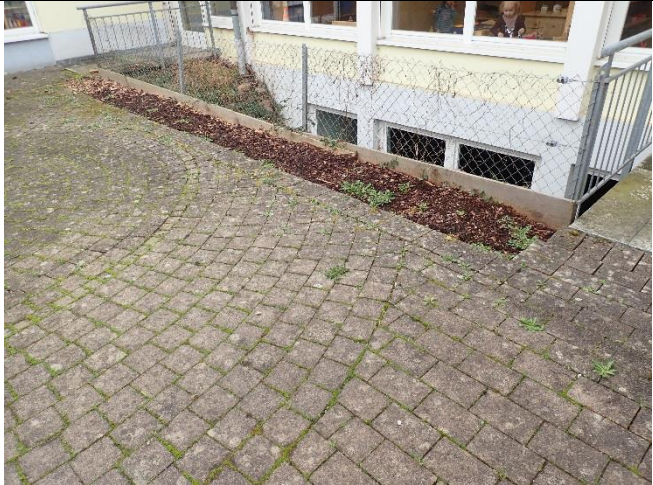
| Nr. | Bild-Nr. und Urheber | Nr. | Bild-Nr. und Urheber |
|---|---|---|---|
| 5 | 83160430040_005_Garten.JPG | 6 | 83160430040_006_Lichthof_1_O.JPG |

Es gibt drei potenzielle Eintrittspfade für Wasser in das Untergeschoss: Dies ist der Lichthof (Fotos 6, 7). Hier fließt das Wasser vom Vorbereich der Kita hinein und sammelt sich dort. Zwar befinden sich hier ein Kiesbett und ein kleinerer Gully, doch bei Wasserständen von ca. 60 cm im außergewöhnlichen Ereignis ist zu erwarten, dass die Entwässerung nicht hinreichend ist. Es ist wahrscheinlich, dass das Wasser in den Mehrzweckraum eindringen kann; aufgrund des potenziell hohen Wasserdrucks sind auch Schäden an den Fenstern plausibel.

Da der Wassereintritt zum Lichthof zum einen über die Lichthoffront möglicherweise über die beiden Zugangsrampen/Brücken zu den Kitaausgängen geschieht, ist eine reine Absicherung durch eine Mauer und seitliche Abdichtungsmaßnahmen an den Rampen nicht ausreichend, da dann das Wasser möglicherweise in das EG der Kita eindringen könnte. Es ist zu prüfen, ob eine leichte Geländeänderung des Vorbereichs mit Leitstrukturen, die den Abfluss nach Süden am Gebäude vorbei führen, umsetzbar ist.

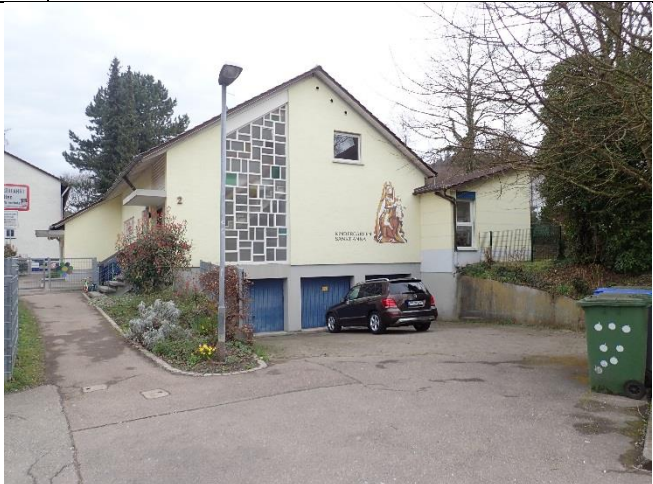
| Nr. | Bild-Nr. und Urheber | Nr. | Bild-Nr. und Urheber |
|---|---|---|---|
| 7 | 83160430040_007_Lichthof_2_O.JPG | 8 | 83160430040_008_Gebaeudeansicht_Garagen_S.JPG |

Der zweite Haupteintrittspfad führt über die Tiefgaragen (Foto 8). Hier stehen im außergewöhnlichen 0.78 cm und im extremen Ereignis bis 1,5 m Wasser an. Die Hauptgefahr besteht darin, dass eine Verbindungstür von der linken Garage zum Mehrzweckraum führt und somit Wasser in das gesamte UG eindringen kann. Im Extremszenario stammt das Wasser vor allem vom stark ausufernden Seegraben, was zu einer erheblichen Ausweitung des Schadpotenzials führt.

Eine Maßnahme zum Schutz wäre den Bereich des Teerbelags abzusenken und hierdurch das Gefälle vom Gebäude weg zu führen. Zudem könnte eine Bodenschwelle den Wasserfluss blockieren. Bei der Umsetzung müssen hierbei die Wechselwirkungen mit den Maßnahmen am Lichthof berücksichtigt werden. Diese Vorschläge werden mit hoher Wahrscheinlichkeit bis zum außergewöhnlichen Ereignis genügen, für das Extremszenario werden sie nicht ausreichen, da vor der Zufahrt zur Tiefgarage laut Simulationsergebnisse Wasserstände von ca. 40 cm auftreten können. Es ist denkbar, eine Führmauer links neben dem Gehweg herzustellen, um die Ausuferung des Seegrabens in die Tiefgaragen abzulenken. Auch ist es denkbar, eine Druckschutztür in der Garage zum Mehrzweckraum zu installieren.
