## 1. Allgemeine Angaben

| Johann-Peter-Hebel Grundschule | Ludwig-Jahn-Str. 2-6, 79331 Teningen |

### 1.2 Betroffenheit des Objektes bei vergangenen Starkregen- und Hochwasser-Ereignissen

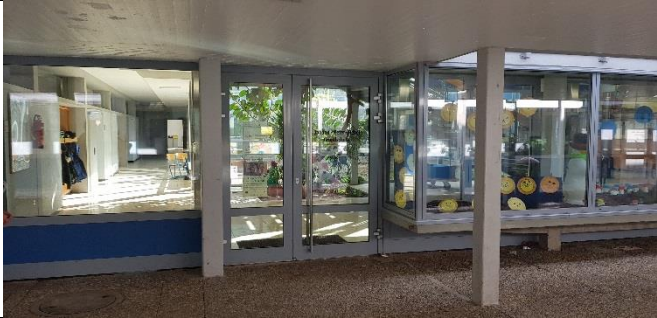
Der Wassereintritt in das Schul- und Verwaltungsgebäude ist über den überdachten Weg zwar möglich (Fotos 1-3), doch halten sich die Wassermengen laut Simulationsergebnissen in Grenzen, sodass große Schäden eher unwahrscheinlich sind. Die Wasserstände betragen hier maximal 13 cm im Extremereignis. Man muss jedoch erwähnen, dass die Überdachung in den offiziellen Landnutzungsdaten nicht enthalten war und somit nicht berücksichtigt wurde. Es ist durchaus möglich, dass die Ergebnisse in diesem Bereich ungenau sind und möglicherweise noch geringere Wasserstände zu erwarten sind. Allerdings würde der Wassereintritt mit der oben vorgeschlagenen Maßnahme reduziert bzw. vermieden werden.

Der Wassereintritt über die Lichtschächte in das UG ist plausibel (Fotos). Auch über das aus dem Atrium sowie über den nordöstlichen Seiteneingang in das Schulgebäude eindringende Wasser könnte in das UG entwässern (siehe unten). Hier wäre eine wichtige Maßnahme, die Einfassungen der Lichtschächte um 30 cm anzuheben. Maßnahmen zum Atrium/ den Seiteneingang werden unten beschrieben. Bitte beachten Sie weitere Informationen unter Sonstiges!

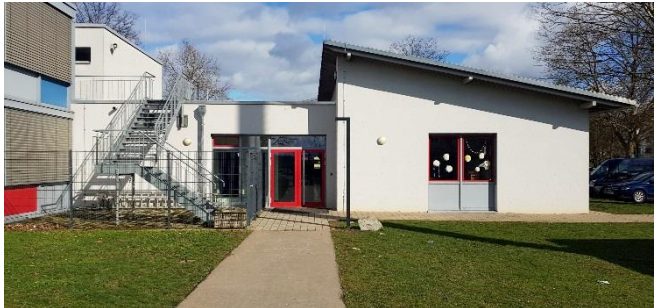
Am nordöstlichen Seiteneingang ist der Wassereintritt im Extremszenario plausibel (11 cm) und im außergewöhnlichen mit 3 cm möglich. Über diesen Eingang ist es wahrscheinlich, dass das eindringende Wasser in das UG weiterfließt (Foto 6). Im Bereich südlich des Eingangs befindet sich eine Art Senke, die überläuft. Durch eine Entwässerungsrinne könnte dieses Wasser abgeführt und somit der Wassereintritt vermieden werden. Bitte beachten Sie hier jedoch den Punkt Sonstiges!

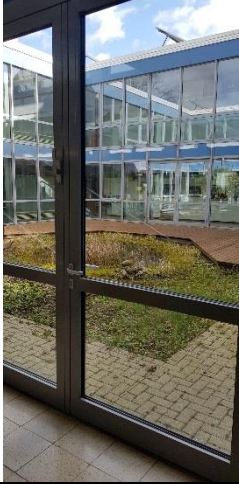
Im Atrium sammelt sich das Niederschlagswasser (Foto 14). Hier befindet sich ein kleiner Teich, der etwas tiefer gelegt ist als die Türen. Der östliche Bereich ist durch einen Holzsteg etwas erhöht, aber immer noch auf Höhe der Zugangstüren. Im Atrium können sich laut Simulationsergebnissen an der westlichen Tür Wasserstände von 17 cm (außergewöhnlich) und 34 cm (extrem) ergeben.

Abhilfe könnte eine sich selbst entleerende Zisterne, entweder über Versickerung oder durch Ableitung über die Hausentwässerung, schaffen. Die anfallenden Volumina belaufen sich nach Landesdaten auf etwa 8 m<sup>3</sup> im mittleren und 17 m<sup>3</sup> im extremen Szenario. Wenn man eine Überlastung der Dachentwässerung berücksichtigt, sollte hier mit Werten von 22 m<sup>3</sup> und 51 m<sup>3</sup> gerechnet werden.
