## 1. Allgemeine Angaben

Bezeichnung des Risikoobjektes	Adresse
Ludwig-Jahn-Sporthalle	Ludwig-Jahn-Str. 2-6, 79331 Teningen
Objekttyp	Lage-Koordinaten (DHDN 3-degree Gauss-Kruger Zone 3)
Sporthalle	3411828.77, 5332139.79
Objekträger / Eigentümer	Kontaktinformationen Objekträger / Eigentümer
Gemeinde Teningen	07641 95557-50

### 1.2 Betroffenheit des Objektes bei vergangenen Starkregen- und Hochwasser-Ereignissen

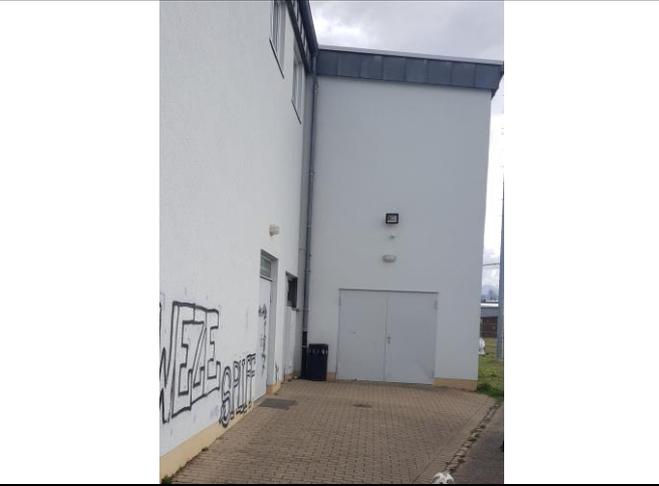
3	<a href="#">83160430048_003_Fluchttuer_SW.jpg</a>	4	<a href="#">83160430048_004_Seiteneingaenge_Versorgung_Kueche_1_O.jpg</a>

Türen und Fenster (EG)												
<p>Der Wassereintritt in das Erdgeschoss ist über die Türen auf der Ostseite (Fotos 4-6) und Südwestseite (Foto 3) der Sporthalle plausibel. Im außergewöhnlichen Szenario stehen an den Türen 5 bis 10 cm, im Extremszenario stehen 10-20 cm Wasser an. Auf der Ostseite entsteht das Wassereintrittsrisiko aufgrund von Rückstau in einer Mulde vor dem Gebäude. Die Südseite liegt in einer Hauptabflussbahn von den südöstlichen Ackerflächen hin zum Sportkomplex.</p> <p>Hier soll auf die vorgeschlagenen Maßnahmen, die im Steckbrief 83160430046_Schule_TheodorFrank beschrieben wurden, verwiesen werden. Es wird empfohlen, eine großräumige Schutzstrategie umzusetzen, da somit auch die Ludwig-Jahn-Sporthalle geschützt würde. Effektive Schutzmaßnahmen bestehen aus einem Zusammenspiel aus Wasserszwichenspeicherung und schadensarmen Entwässerung über Leitstrukturen.</p>
