1. Allgemeine Angaben

Bezeichnung des Risikoobjektes	Adresse
Nikolaus-Christian-Sander Grund- und Hauptschule	Am Hungerberg 18, 79331 Teningen
Objekttyp	Lage-Koordinaten (DHDN 3-degree Gauss-Kruger Zone 3)
Schule	3410968.15, 5334281.4
Objekträger / Eigentümer	Kontaktinformationen Objekträger / Eigentümer
Gemeinde Teningen	07641 5036

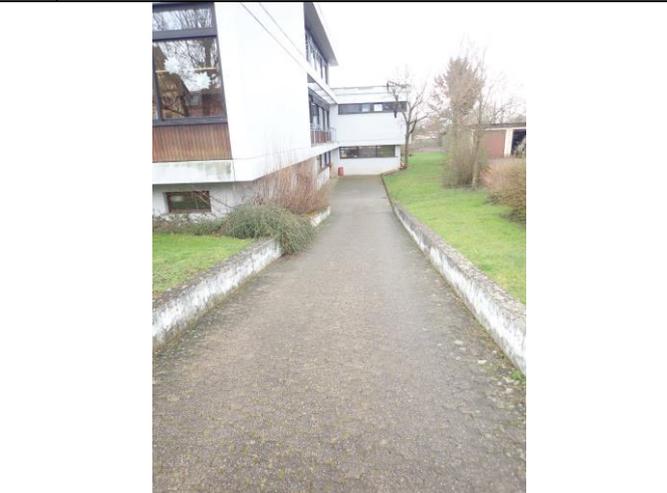
2.3 Wassereintrittswege ins Gebäude
Lichtschächte und Kellerfenster (UG)
Nordgebäude: Hier ist mit einem deutlichen Wassereintrittsrisiko zu rechnen. Ein Teil des Risikos entsteht durch den Wasserübertritt von der Straße Am Hungerberg. Das Wasser strömt zum einen direkt die Zufahrtsrampe zum Untergeschoss herunter und dann weiter über die Eingänge in das Untergeschoss (Foto 3). Zum anderen über den Grünstreifen zum Gebäude und dann weiter zur Rampe. Zwar ist auch der Wassereintritt über die Kellerfenster im Norden im Extremszenario möglich, jedoch wird das hier ankommende Wasser überwiegend zur Rampe strömen (Foto 2). Hier könnten eine Bodenschwelle auf der Rampe sowie ein niedriger Wall in der Grünanlage parallel zum Gehweg den Wasserübertritt von der Straße ablenken. Der andere Teil entsteht durch die Muldensituation im südwestlichen Bereich des Schulgeländes. Hier kommt es wahrscheinlich zu einem Rückstau, der auch die Eingänge zum UG erreichen könnte. Nach unseren Erkenntnissen ist der Bereich nicht an die Entwässerung des Grabens parallel der B3 zum Mühlbach angeschlossen. Die Entwässerung erfolgt anhand einer Verdolung (DN30), die jedoch im Starkregenfall überlastet ist. Dies führt wahrscheinlich zu einem Überströmen von Wasser aus dem Graben in die Mulde bei der Schule. Hier könnte geprüft werden, ob der Rohrdurchmesser der Verdolung vergrößert und mit einem Verklausungsschutz versehen werden kann. Auch eine Ableitung von der Mulde hin zum Mühlengraben (z. B. über den Graben) könnte für eine Entlastung sorgen.

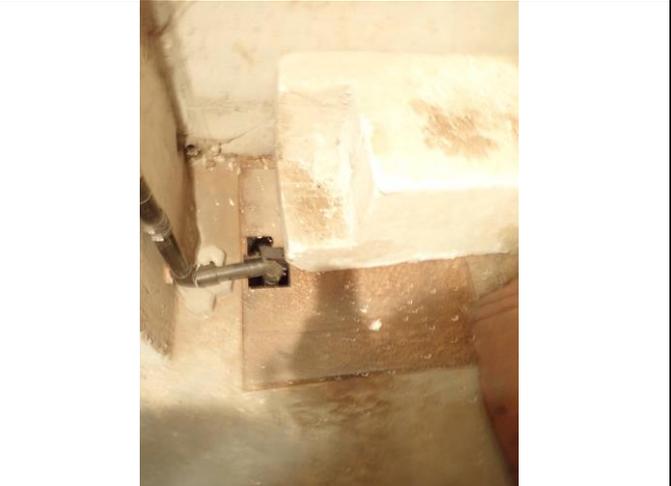
Nein für Nordgebäude. Foto 8 zeigt zwar eine Art Entwässerung, es ist jedoch zweifelhaft, ob dies eine Hebeanlage ist.

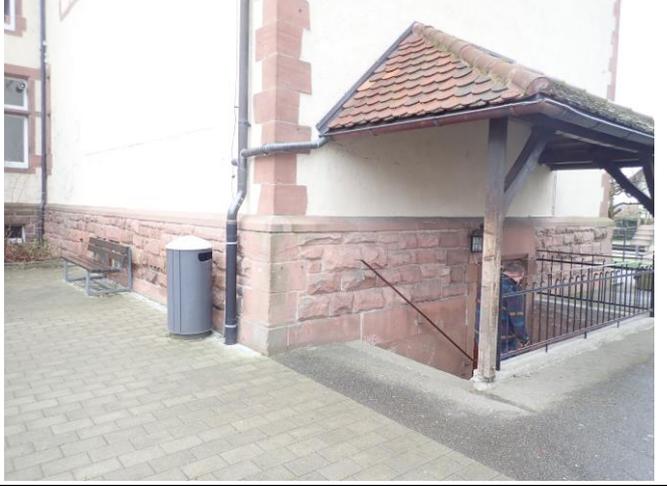
Der Wassereintritt in das Untergeschoss ist aufgrund geringer Wasserstände und angehobenen Kellerfenstern als gering einzuschätzen (Fotos 19-22). Denkbar wäre der Wassereintritt über die Außentreppe in den Werkraum (Foto 18). Allerdings wird dies nicht von den Simulationsergebnissen bestätigt. Der Jugendraum war bei der Begehung nicht zugänglich.
