1. Allgemeine Angaben

Bezeichnung des Risikoobjektes	Adresse
Rathaus Teningen	Ostmann-Ulm-Str. 4, 79331 Teningen
Objekttyp	Lage-Koordinaten (DHDN 3-degree Gauss-Kruger Zone 3)
Rathaus	3413026.17, 5336780.49
Objekträger / Eigentümer	Kontaktinformationen Objekträger / Eigentümer
Gemeinde Teningen	07641 5806-40

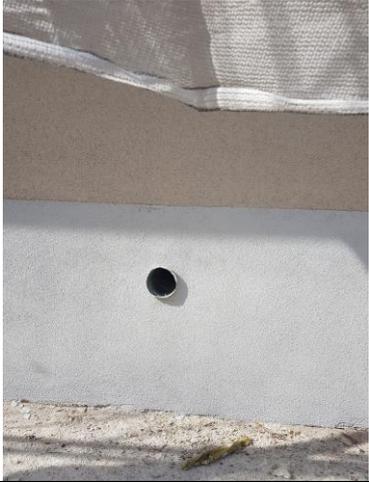
Nr.	Bild-Nr. und Urheber	Nr.	Bild-Nr. und Urheber
3	83160430096_003_Hofeingang_SW.jpg	4	83160430096_004_Lueftungsrohr_Archiv_N.jpg

Im Untergeschoss liegt ein Archiv. Der einzige begehbare Zugang liegt nicht im Überschwemmungsbereich. Das Archiv war während der Begehung nicht zugänglich. Wassereintrittswege von außen führen zum einen über die Lüftungsrohre auf der Nordseite des Gebäudes, die in ca. +40 cm GOK aus der Wand ragen (Foto 4). Das Risiko besteht hier laut Simulationsergebnissen jedoch nur im Extremszenario. Zum anderen befinden sich hier zugemauerte Kellerfenster, deren Unterkanten auf Straßenniveau liegen. Im Starkregenfall könnte es durch die Fugen zu Wassereintritt kommen. Unklar ist auch wie druckresistent das Mauerwerk in den Fenstern ist.

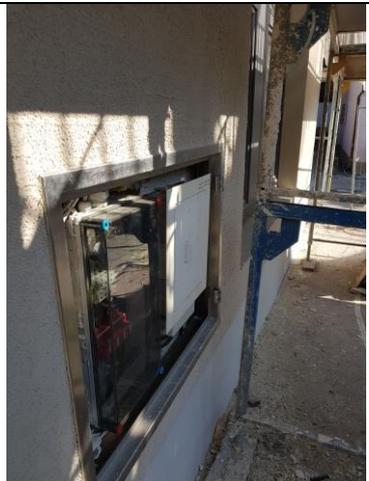
7	83160430096_007_Stromhauptanschluss_Außen_NO.jpg	8	83160430096_008_Eingang_02_NO.jpg

Auf dieser Seite befindet sich auch der Hauptstromkasten mit 55cm über GOK. Fi-Schutzschalter (RCD) werden, laut Architekten, den Starkstrom bei Auftreten eines Fehlerstroms jedoch abschalten, sodass die Gefahr durch Stromschläge oder Brände weitgehend vermieden werden können.

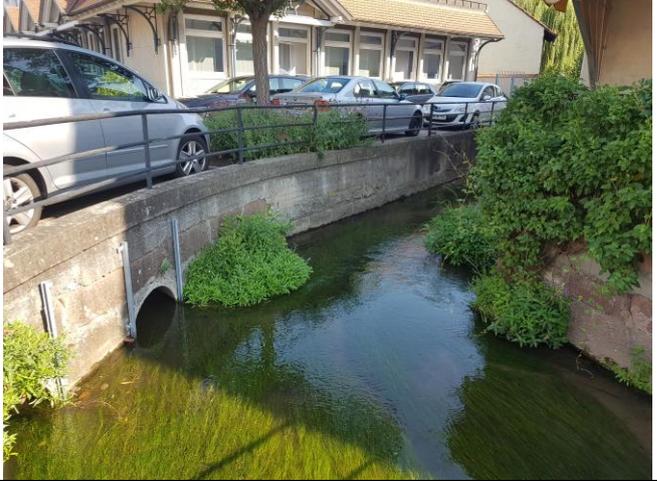
Nr.	Bild-Nr. und Urheber	Nr.	Bild-Nr. und Urheber
9	83160430096_009_Bruecke_Hinterer_Dorfbach.jpg	10	83160430096_010_Gewaessersteuerung_Dorfbach.jpg

Das Fließverhalten des Vorderen (südlich) und des Hinteren Dorfbachs (nördlich) kann über Schieber manuell vom Kanalwart gesteuert werden. Hierdurch soll im Hochwasserfall der Hintere Dorfbach entlastet werden. Gleichzeitig kommt es durch die Umlenkung des Abflusses in den Vorderen Dorfbach dort zu einer Ausuferung, die jedoch in den Plänen einkalkuliert ist. Diese Steuerung konnte in den Simulationen nicht berücksichtigt werden, wodurch in diesem Fall keine Aussagen über die Gefährdungslage durch Starkregen im Innenhof des Rathauses getroffen werden können.

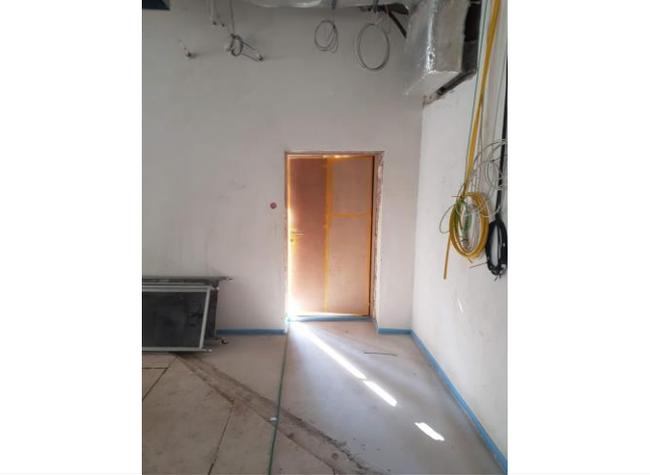
Nr. 17	Bild-Nr. und Urheber 83160430096_017_Buergersaal.jpg	Nr. 18	Bild-Nr. und Urheber 83160430096_018_Buergersaal_Ausgang_NO.jpg

Vom Bürgersaal aus führt ein Seitenausgang auf der Nordostseite über den Hinteren Dorfbach zur Straße. Im außergewöhnlichen Szenario werden die Kapazitäten des Hinteren Dorfbachs voraussichtlich ausreichen, um die Wassermengen schadfrei abzuführen. Im Extremszenario wird es hier jedoch mit sehr hohem Wasserdruck in den Bürgersaal hineindrücken.

Der Ausgang zum Bürgersaal liegt genau in Anstromrichtung des Hinteren Dorfbachs, durch Verklausungen kann auch im außergewöhnlichen Ereignis ein Wassereintritt nicht ausgeschlossen werden. Aufgrund des hohen Risikopotenzials wird empfohlen, eine druckwasserdichte Tür herzustellen.
