1. Allgemeine Angaben

Bezeichnung des Risikoobjektes	Adresse
Kindergarten David	Hindenburgstr. 50, 79331 Teningen
Objekttyp	Lage-Koordinaten (DHDN 3-degree Gauss-Kruger Zone 3)
Kindergarten	3411897.97, 5332354.72
Objektträger / Eigentümer	Kontaktinformationen Objektträger / Eigentümer
Ev. Kirche	07641 3668

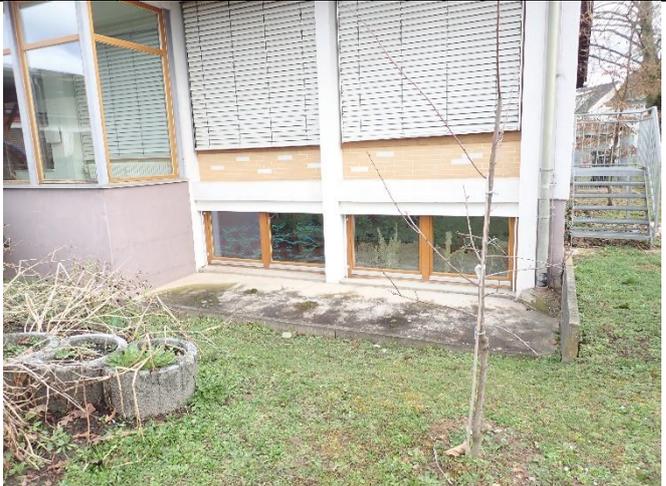
7	83160430101_007_Ausgang_Garten_S.JPG	8	83160430101_008_Kellerfenster_SO.JPG

2.3 Wassereintrittswege ins Gebäude												
Lichtschrächte und Kellerfenster (UG)												
<p>Es ist plausibel, dass Wasser im Starkregenfall über die Kellerfenster in den Bewegungsraum eindringt (Fotos 8, 10, 11). Im Bereich vor den Fenstern befindet sich ein umfriedeter Lichthofbereich, wo sich das Wasser 24 cm anstauen kann (Gefahrenpunkte 8, 9). Die Fenster liegen ca. 5 cm erhöht, wodurch der Wassereintritt wahrscheinlich ist.</p> <p>Das Wasser ist vor allem Niederschlagswasser, das nicht vollständig zum Garten hin abfließen kann. Es wird empfohlen eine Absenkung eines schmalen Bereichs der Einfassung sowie eine Leitstruktur (z. B. eine flache Rinne) herzustellen, sodass das Wasser oberflächlich nach Süden abfließen kann.</p> <p>Der Kellerabgang im Norden (Foto 2) ist nach vorliegenden Ergebnissen aus den Simulationen nicht gefährdet. Hier stehen im Extremfall lediglich 3 cm Wassertiefe an.</p> <p>Es wird empfohlen eine Rückstauklappe im Heizraum zu installieren, um hierdurch das Eindringen von Wasser aus der Kanalisation zu verhindern.</p>
