## 1. Allgemeine Angaben

| Kindergarten St. Franziskus | Hans-Sachs-Straße 17, 79331 Teningen |

### 1.2 Betroffenheit des Objektes bei vergangenen Starkregen- und Hochwasser-Ereignissen

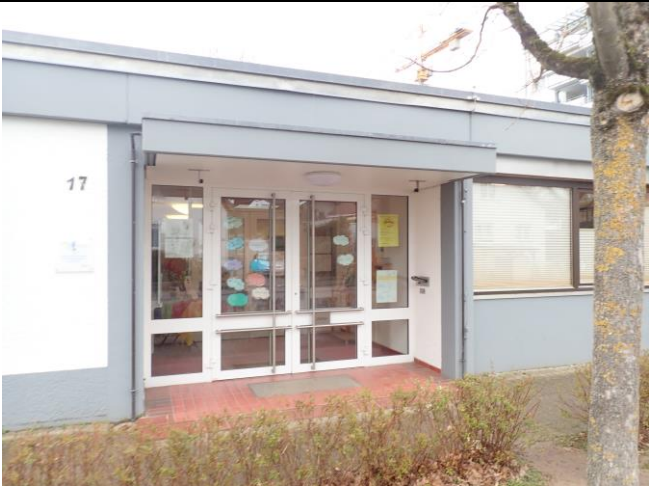
| Nr. | Bild-Nr. und Urheber | Nr. | Bild-Nr. und Urheber |
|---|---|---|---|
| 1 | <a href="#">83160430138_001_Haupteingang_SO.JPG</a> | 2 | <a href="#">83160430138_002_Haupteingang_Gehweg_SO.JPG</a> |

Im Eingangsbereich des Haupteingangs und im Versorgungsraum (Fotos 1, 2 und 7, 8) könnte das Wasser knöcheltief im Raum stehen, da hier an der Tür ca. 8 cm Wasser ansteht (Gefahrenpunkt 1, 2).

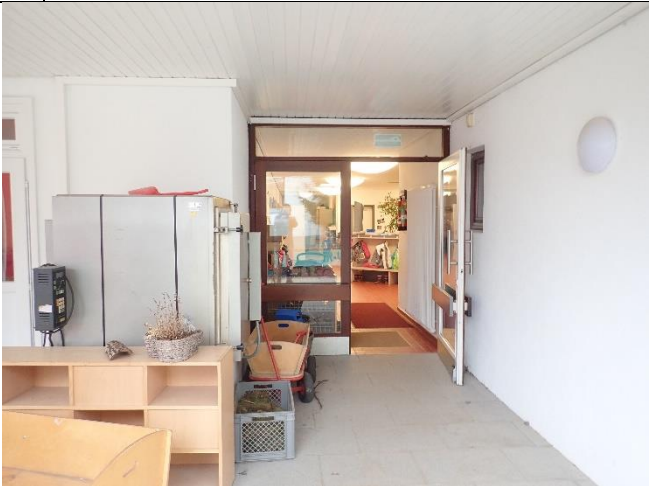
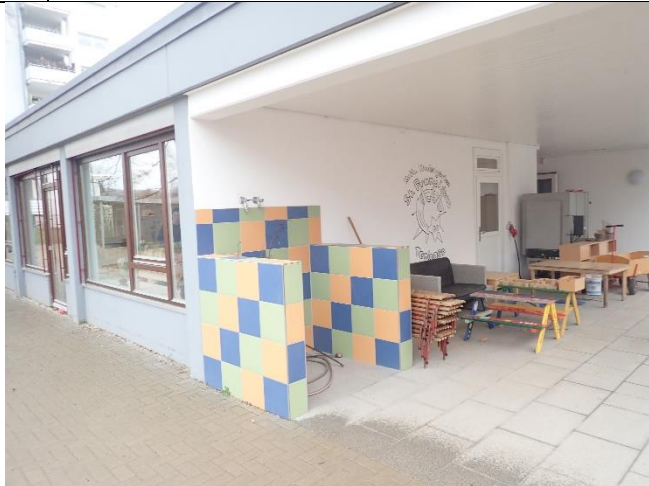
| Nr. | Bild-Nr. und Urheber | Nr. | Bild-Nr. und Urheber |
|---|---|---|---|
| 3 | <a href="#">83160430138_003_Ausgang_Garten_1_W.JPG</a> | 4 | <a href="#">83160430138_004_Ausgang_Garten_2_W.JPG</a> |

Ähnliches gilt für die Seiteneingänge im Westen (Fotos 3, 4). Das Pflaster ist unter dem Vordach zum Garten hin etwas abschüssig, allerdings liegen hier zugleich die Überflutungstiefen mit 21 cm und 14 cm im Extremszenario höher (Gefahrenpunkte 4, 5), wodurch der Wassereintritt wahrscheinlich ist.

Prinzipiell fließt das Wasser hier nach Nordwesten in Richtung Kandelstraße ab. Leitstrukturen, wie beispielsweise eine Leitmulde, könnten das Wasser vom Gebäude wegführen und für einen verbesserten Abfluss in diese Richtung sorgen. Zugleich könnte in Erwägung gezogen werden, im nordwestlichen Gartenbereich eine sich selbst entleerende Versickerungsmulde anzulegen. Diese Mulde könnte multifunktional genutzt werden z. B. mit schattenspendenden Büschen oder einem Sandkasten etc.

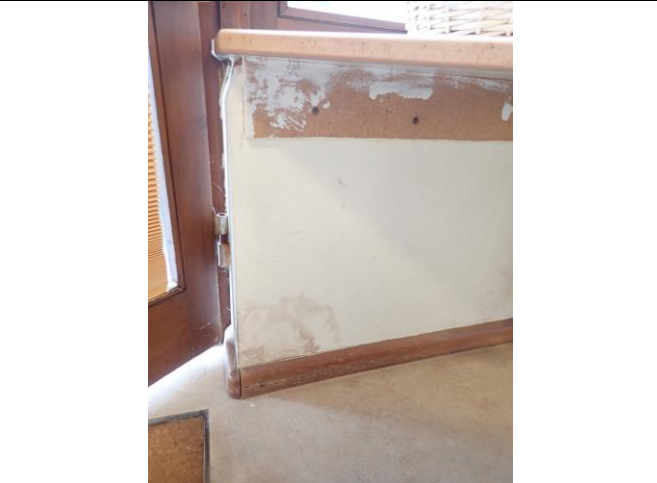
| Nr. | Bild-Nr. und Urheber | Nr. | Bild-Nr. und Urheber |
|---|---|---|---|
| 9 | 83160430138_009_Wasserschaden_Tuerbereich_Gruppenraum_1.JPG | 10 | 83160430138_010_Wasserschaden_Tuerbereich_Gruppenraum_2.JPG |

Es gibt Probleme mit Wasser im Mauerwerk bei den Türen in den Gruppenräumen, sodass sich Wasserflecken bilden (Fotos 9,10). Die Gründe hierfür sind jedoch unbekannt und konnten bei der Begehung nicht festgestellt werden. Eine Vermutung ist hereindrückendes Niederschlagswasser durch die Fenstertüren.
