Projekt: Gefallenendenkmal Teningen-Nimburg

Titel: Bestands- und Schadensbeschreibung mit
Bilddokumentation

Datum: 06.07.2022

Erstellt von: Dietmar Bader, Steinmetz- und Steinbildhauermeister,
Steinrestaurator, Bachelor of Business Administration (BBA)

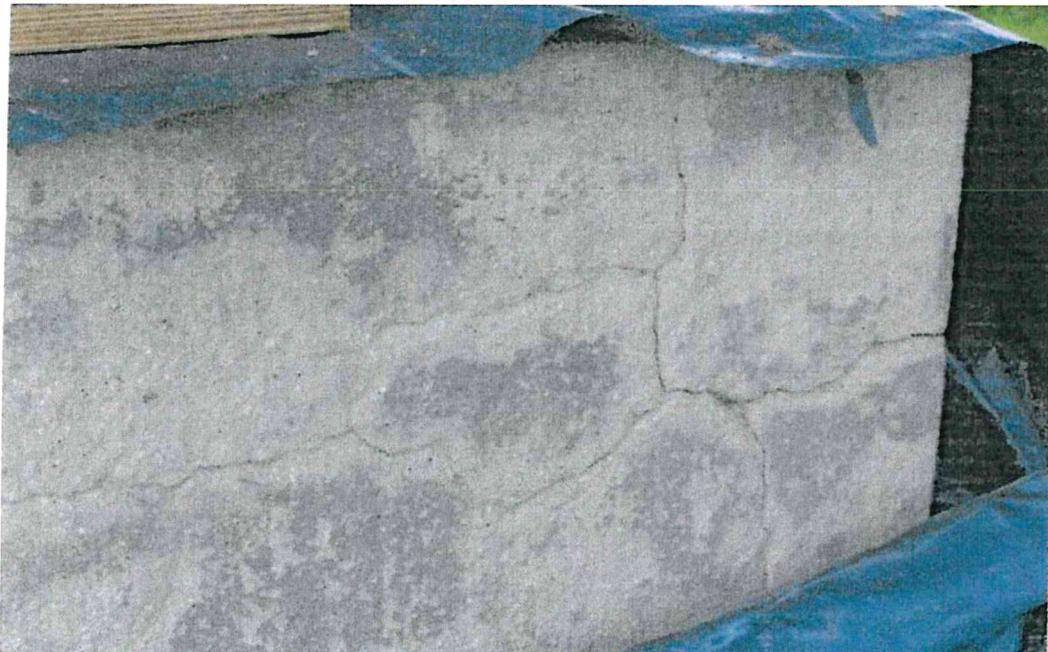
Die feinkörnige Vorsatzschale aus Kunststein/Terrazzo ist an keiner Stelle mehr sichtbar. Entweder ist diese von den Materialien der Sanierungsmaßnahme überdeckt oder bei den Sanierungsmaßnahmen entfernt worden. Abbildungen aus der letzten Sanierungsphase lassen auf ein Auswaschen der Bindemittel im Vorsatzbeton schließen. Es zeigt sich ein zurückgewittertes Relief mit krakeleeartigen Rissen in der gesamten Oberfläche.

Abb. 2: Zustand 2008 des Vorsatzmörtel/Kunststeins/Ergänzungsmörtels aus früheren Sanierungsphasen.

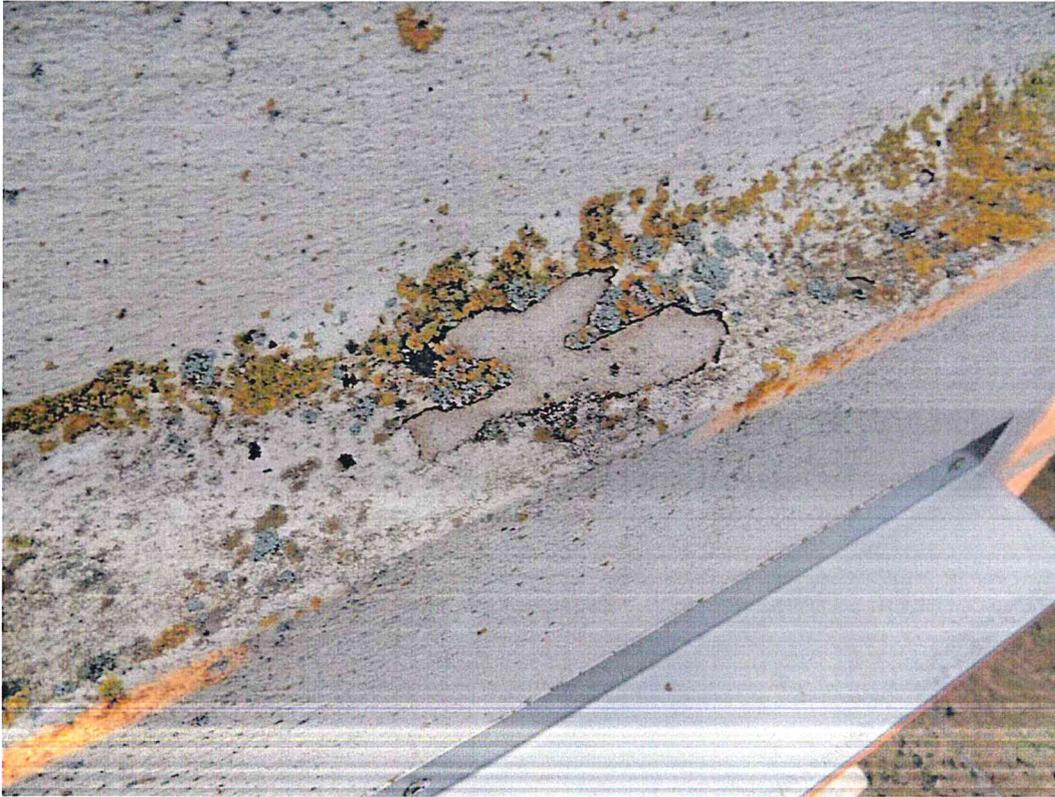
Abb. 3: Fehlstelle in der Beschichtung an einer horizontalen Fläche im Übergang zum Kreuz.

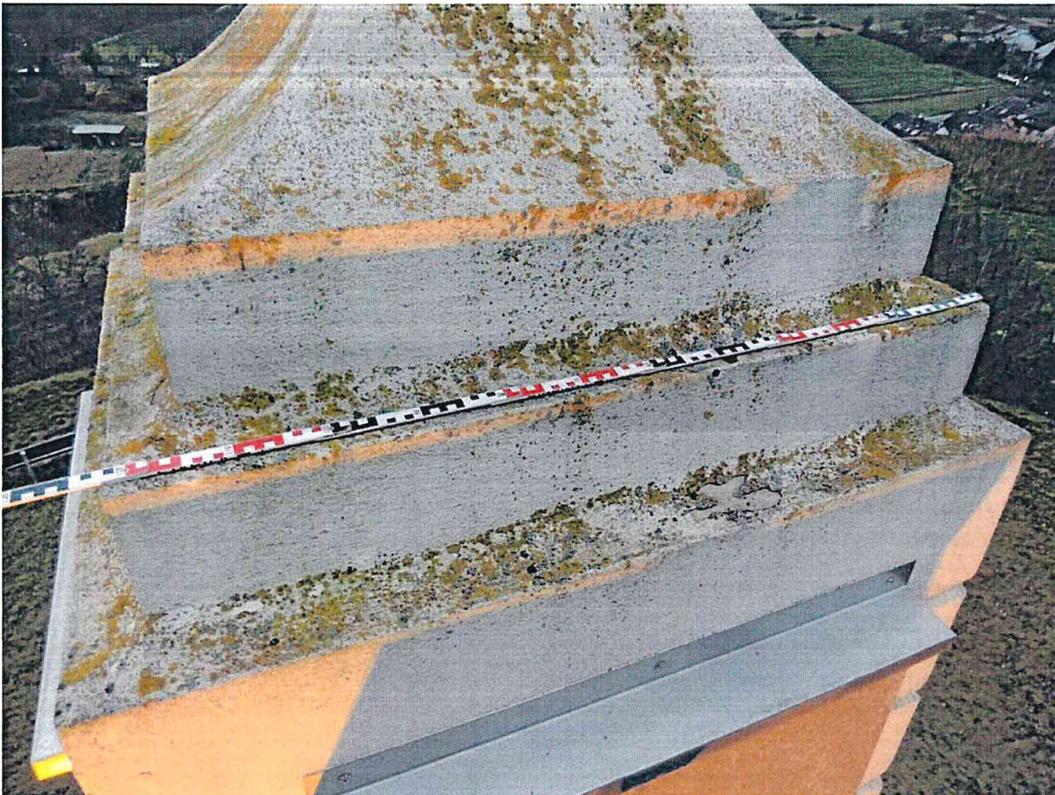
Abb. 4: Besiedelung mit Flechten vor allem auf den horizontalen Flächen.

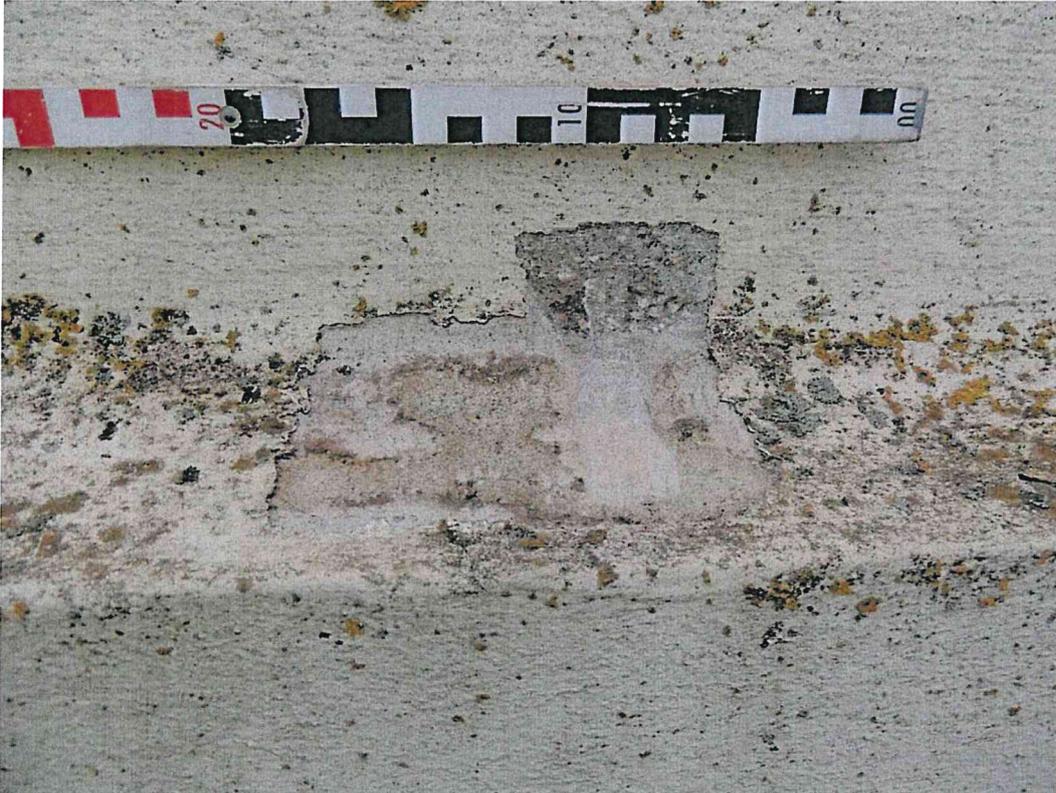
Abb. 5: Nach Entfernung der Beschichtung zeigen sich zwei verschiedene Mörtel im Bereich der Hohlkehle.

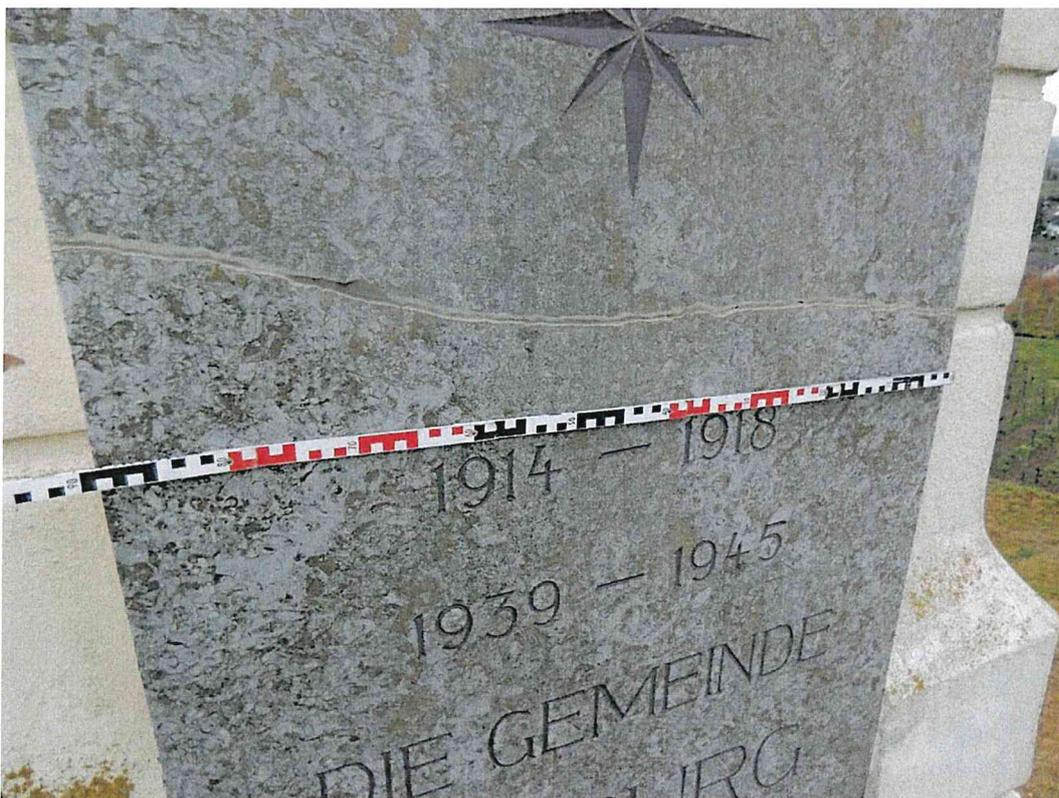
Abb. 6: Mit Acryldichtmasse geschlossener Riss in der Muschelkalkplatte.

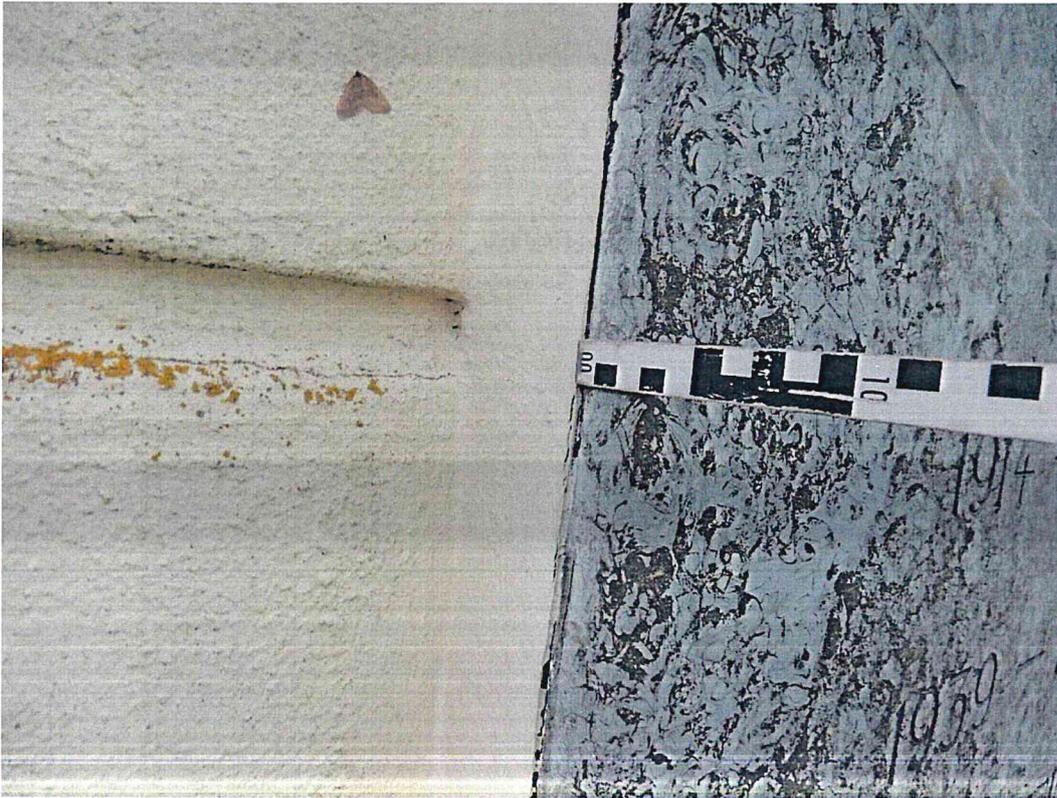
Abb. 7: Die Abdichtung/ Beschichtung reicht nur bis an die Kante der Muschelkalkplatte. Ein Abriss der Fuge lässt Feuchtigkeit hinter die Platte gelangen.

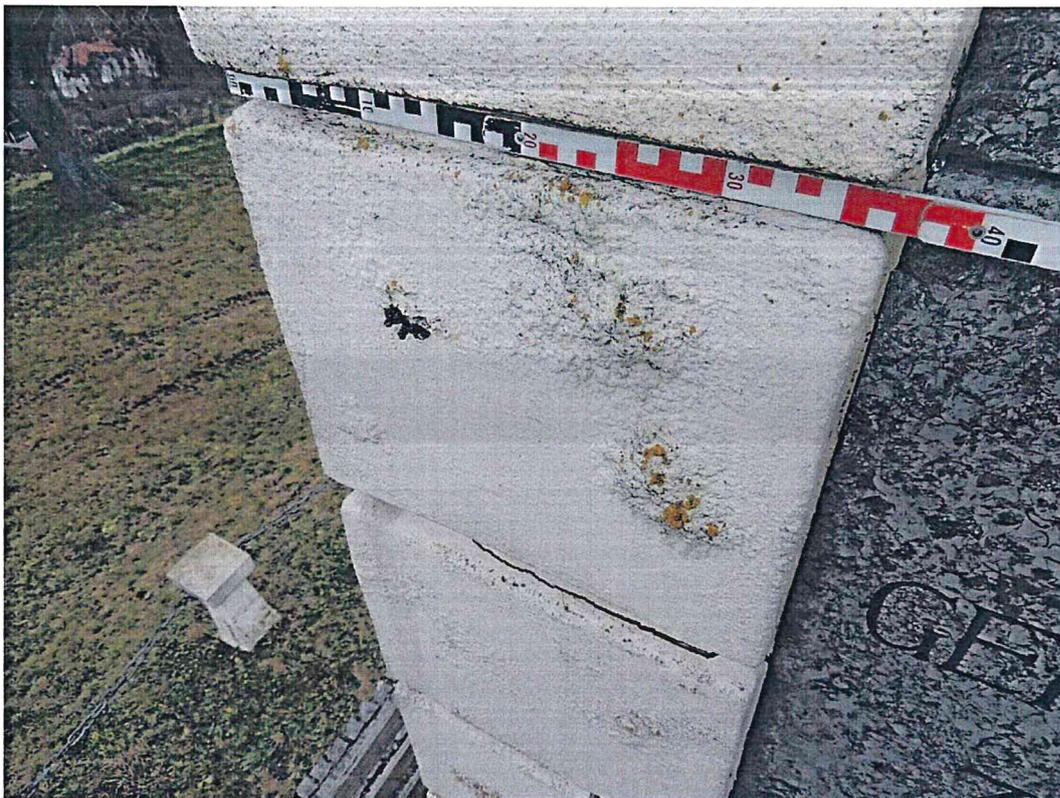
Abb. 8: Blasenbildung der feuchtigkeitssperrenden Beschichtung.

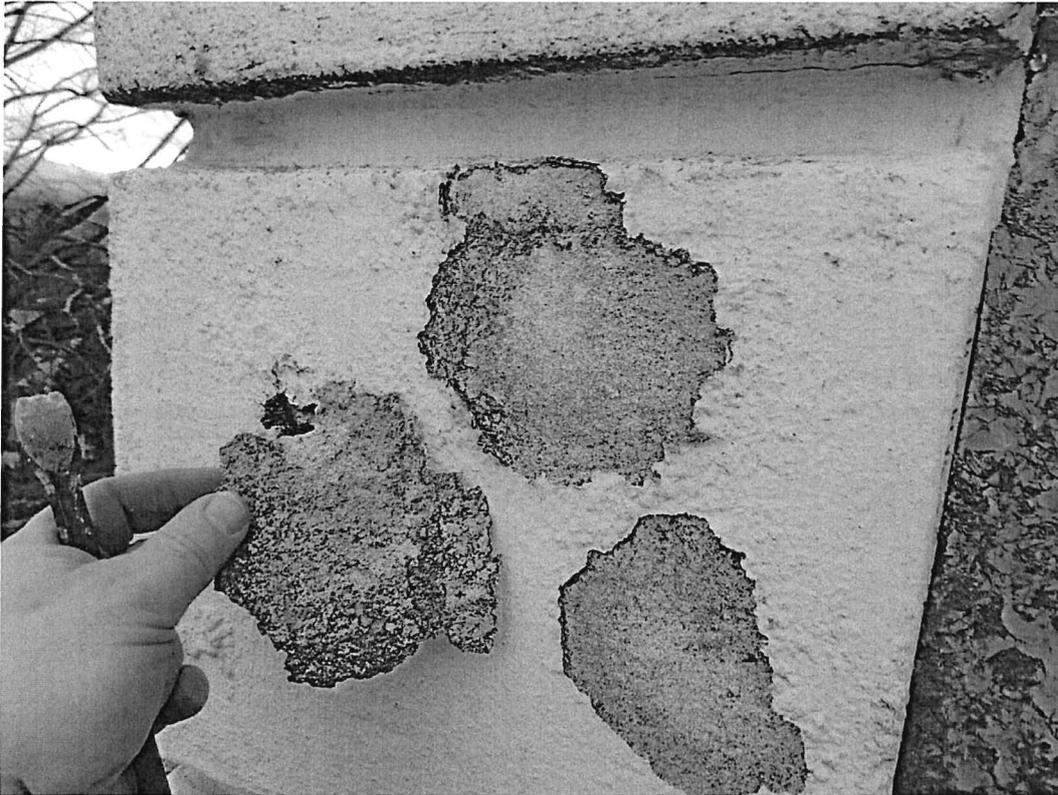
Abb. 9: Unter den Blasen zeigt sich der z.T. gerissene PCC-Reprofilierungsmörtel der letzten Sanierungsphase.

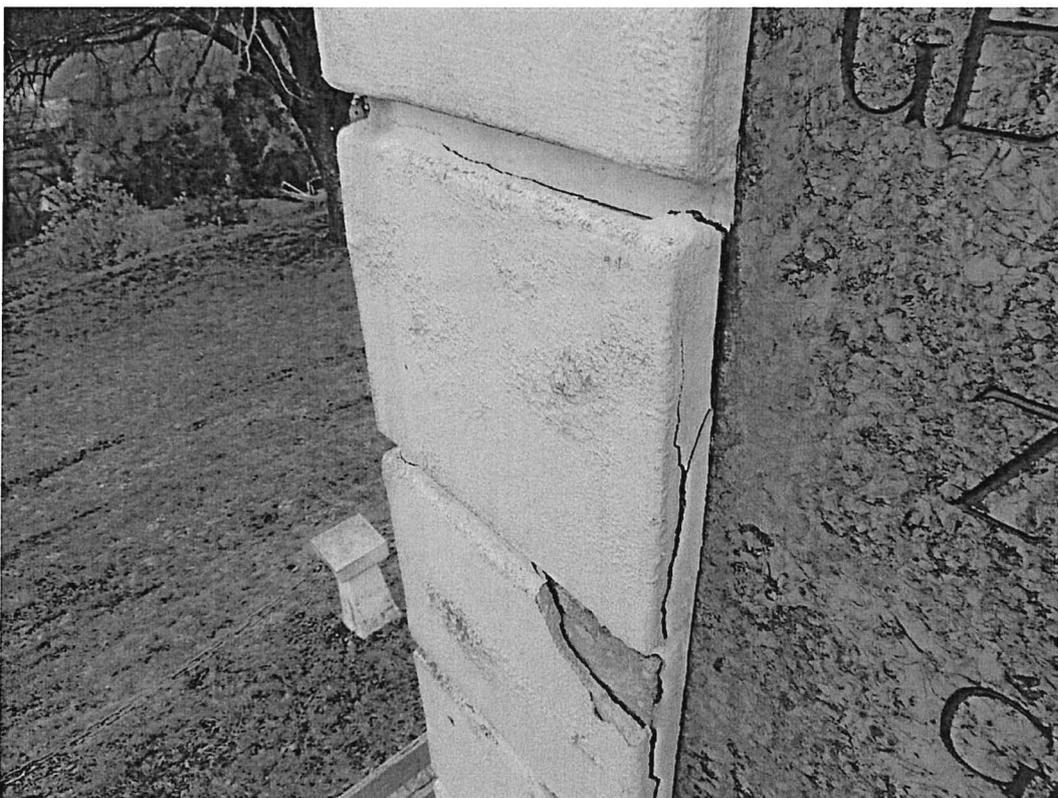
Abb. 10: Großflächige Ablösung und Hohlligen der PCC-Reprofilierungsmörtel ab ca. der Mitte der Kalkstein-Schriftplatte.

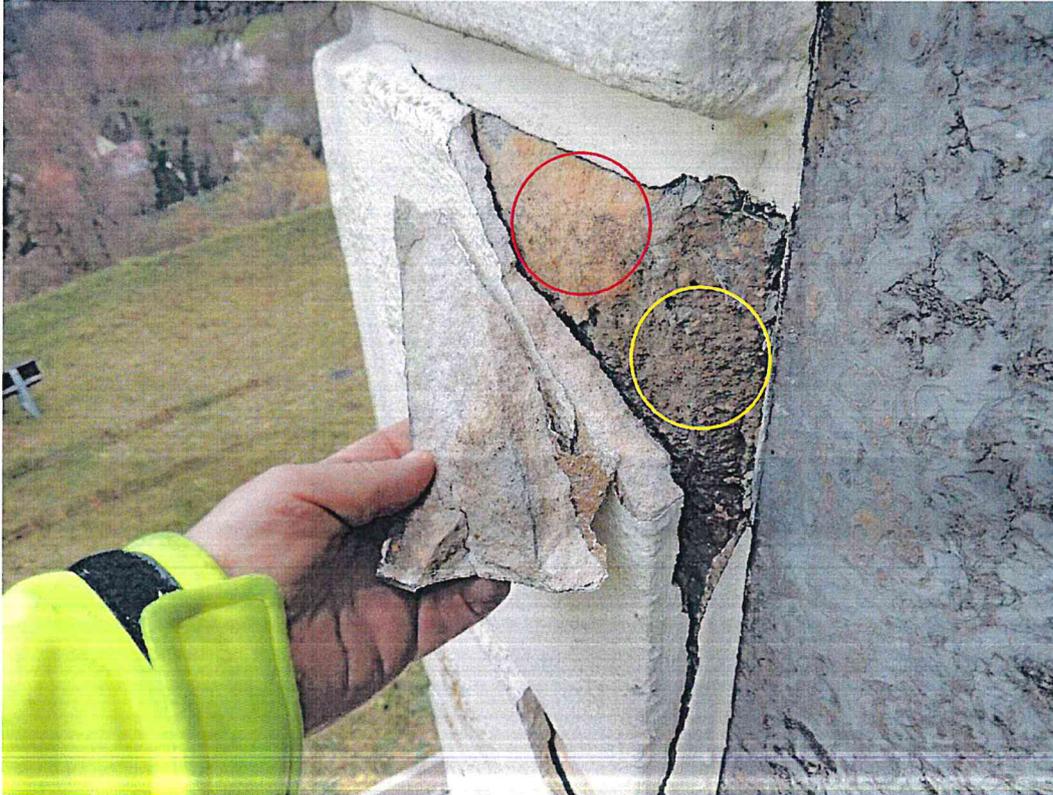
Abb. 11: Unter dem Reprofilierungsmörtel wird originaler Vorsatzmörtel (rot) und Kernbeton (gelb) sichtbar.

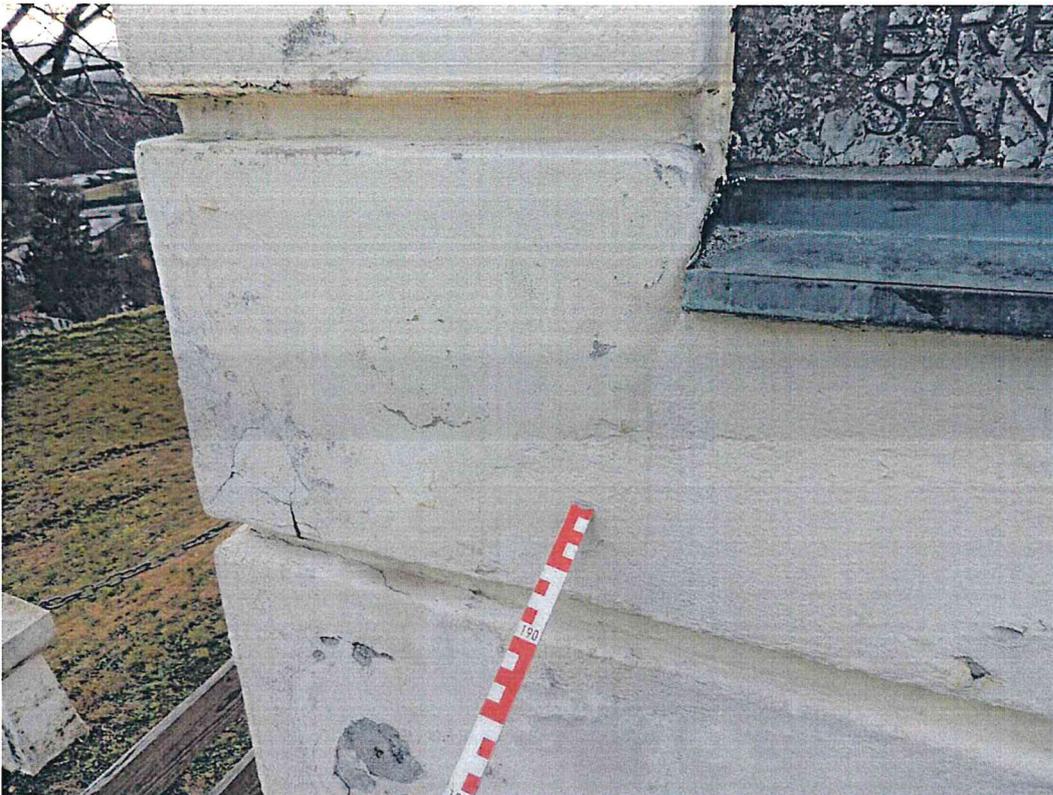
Abb. 12: Großflächig hohlliegende Bereiche vor allem unterhalb der Kalkstein-Schriftplatte.

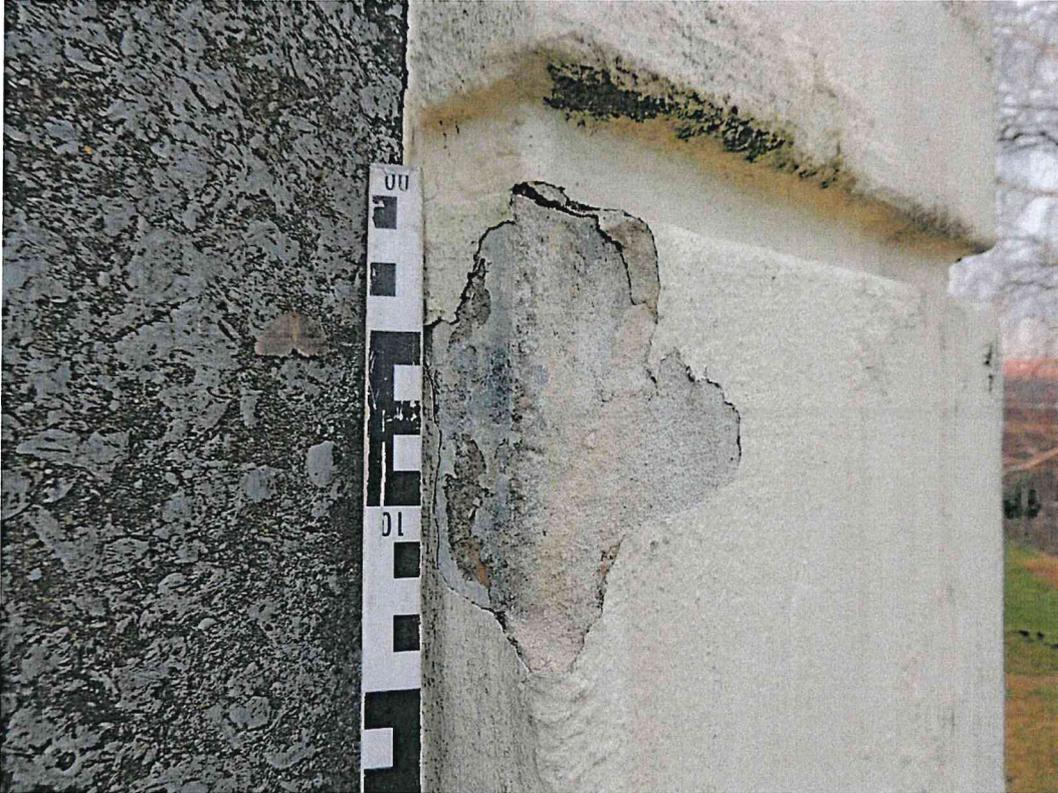
Abb. 13: Fehlstelle im PCC-Reprofilierungsmörtel.

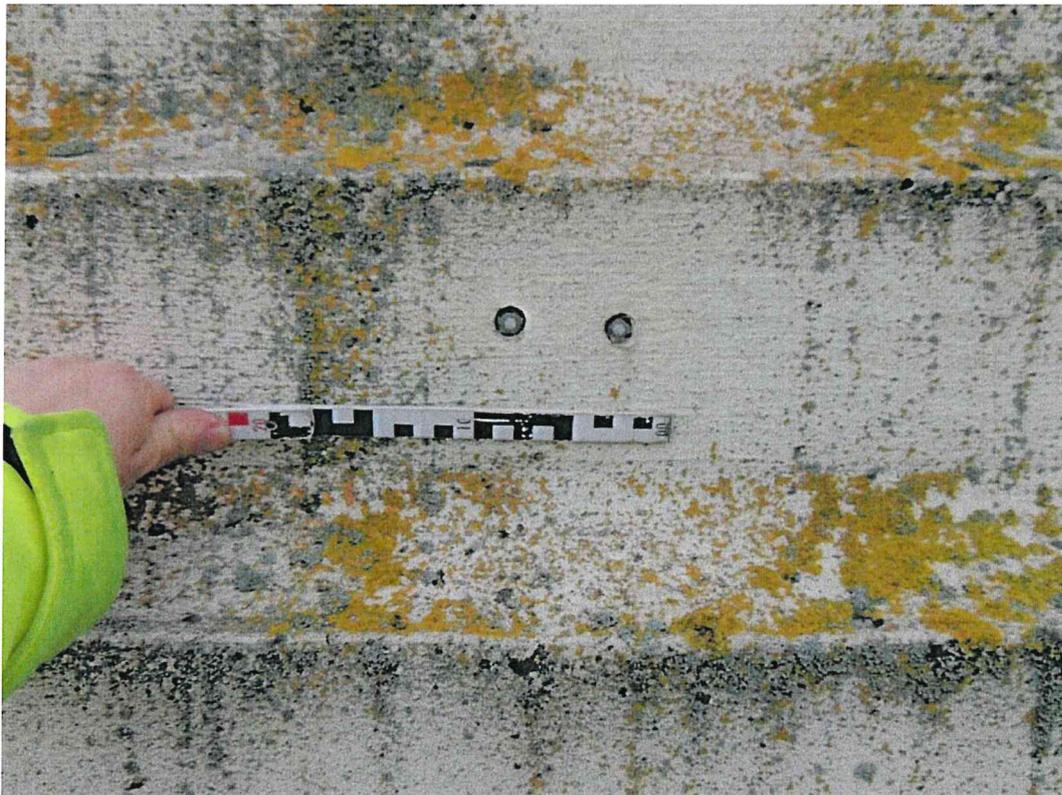
Abb. 14: Unverschlossene Gerüstdübellöcher als weiterer Eintrittspunkt für Feuchtigkeit.

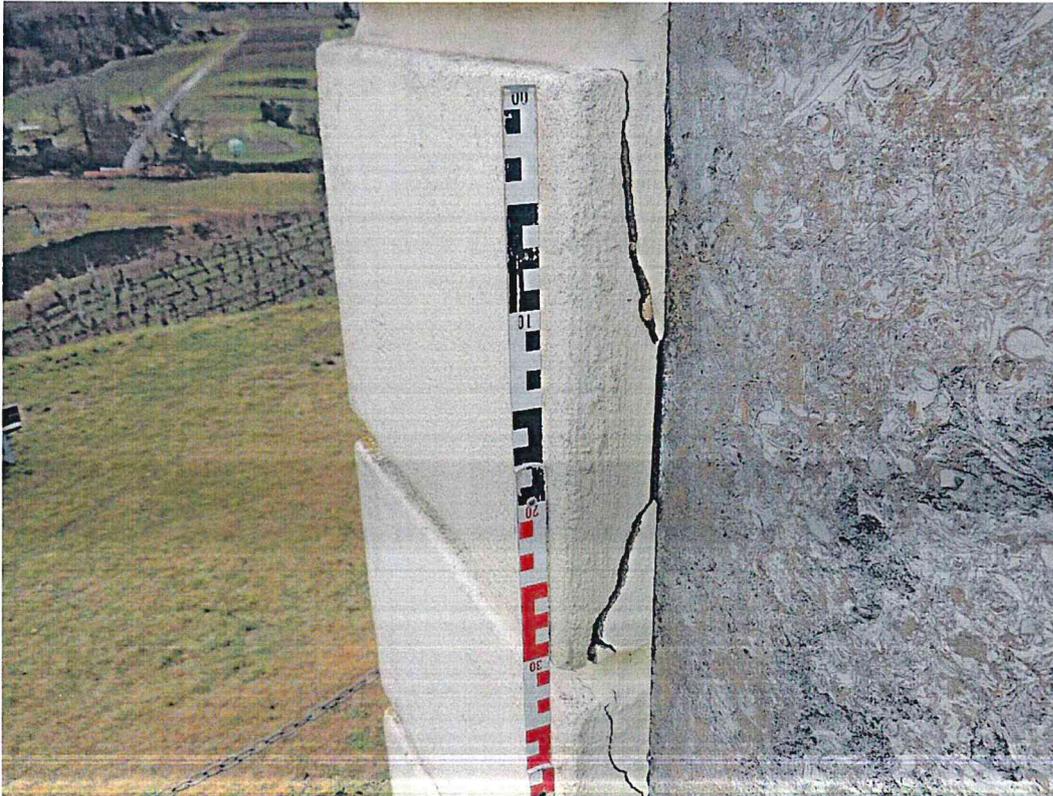
Abb. 15: Großflächige Ablösung.

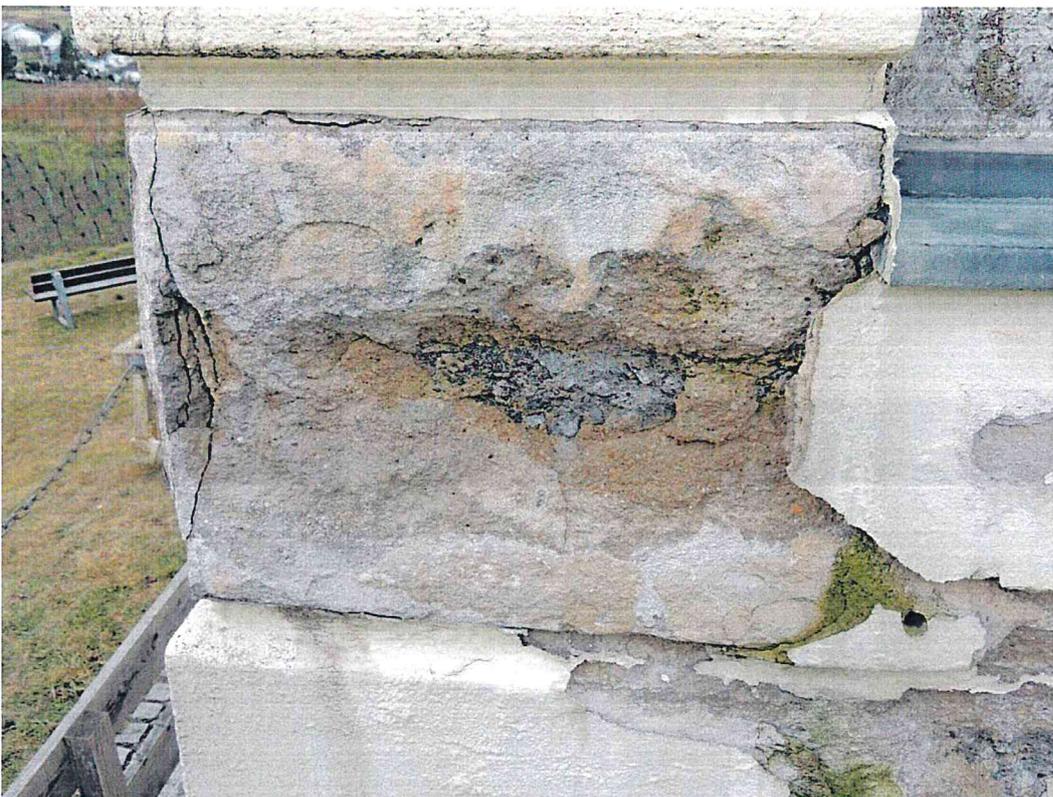
Abb. 16: Bestehende Fehlstelle mit deutlich sichtbarer Schichtabfolge von originalem Kernbeton bis PCC-Reprofilierungsmörtel.

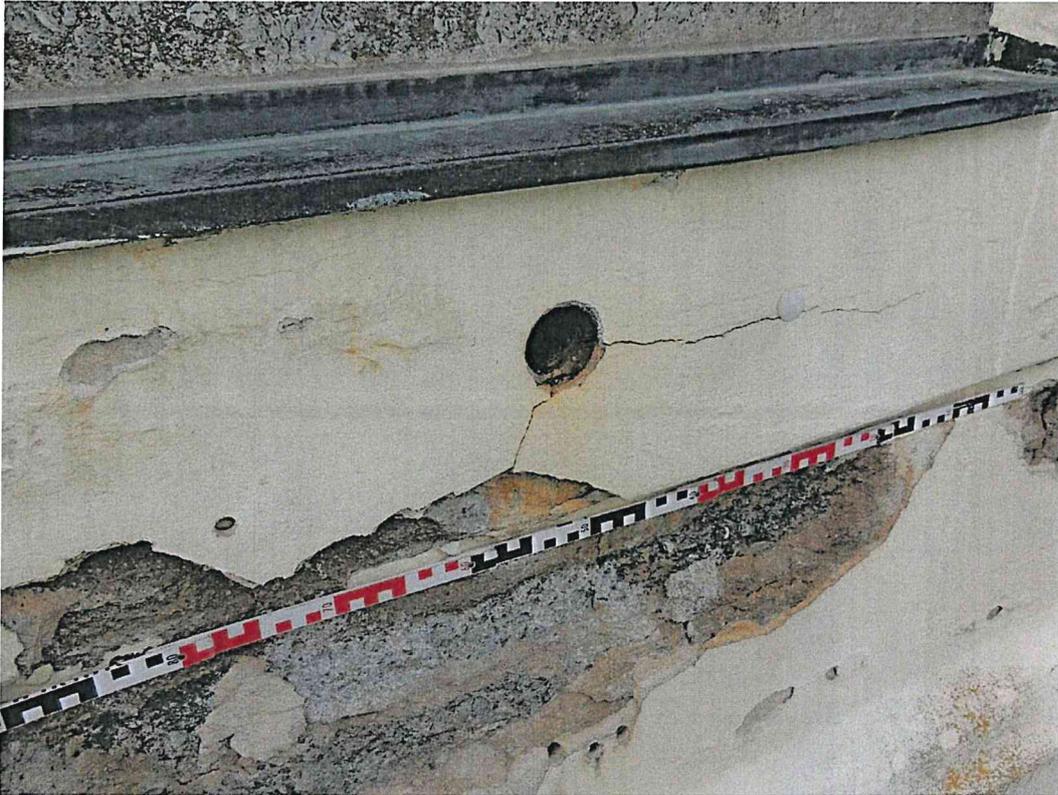
Abb. 17: Offenes Bohrloch aus der nachgelagerten Untersuchungskampagne (2013) der ausführenden Firma, nach der nicht erfolgreichen Sanierung (2008).
