Technischer Ausschuss am 09.05.2023

Gemeinde Teningen

Sanierung der Lärmschutzwand „Kalkgrube“

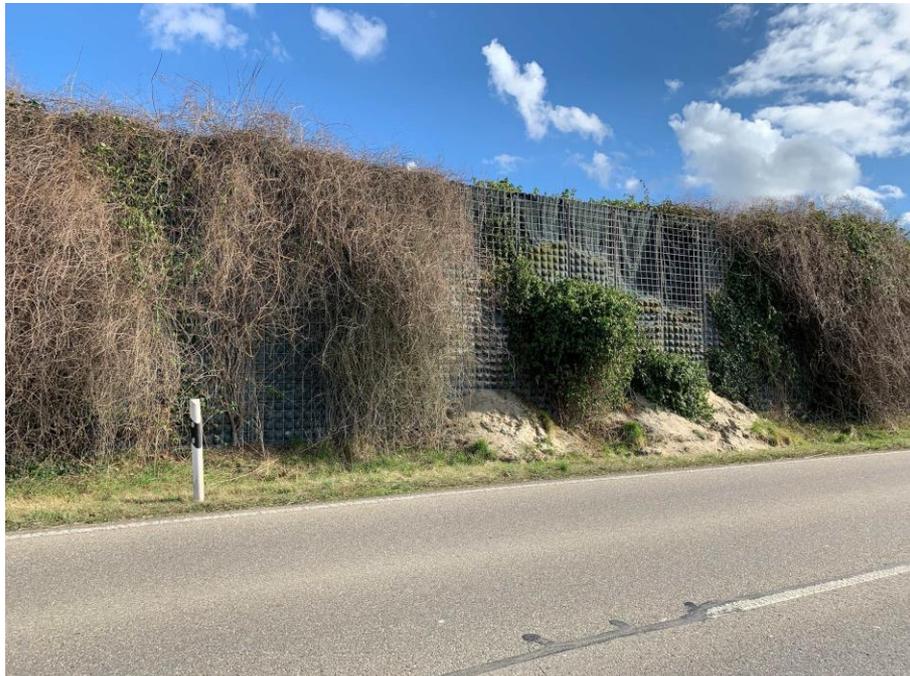
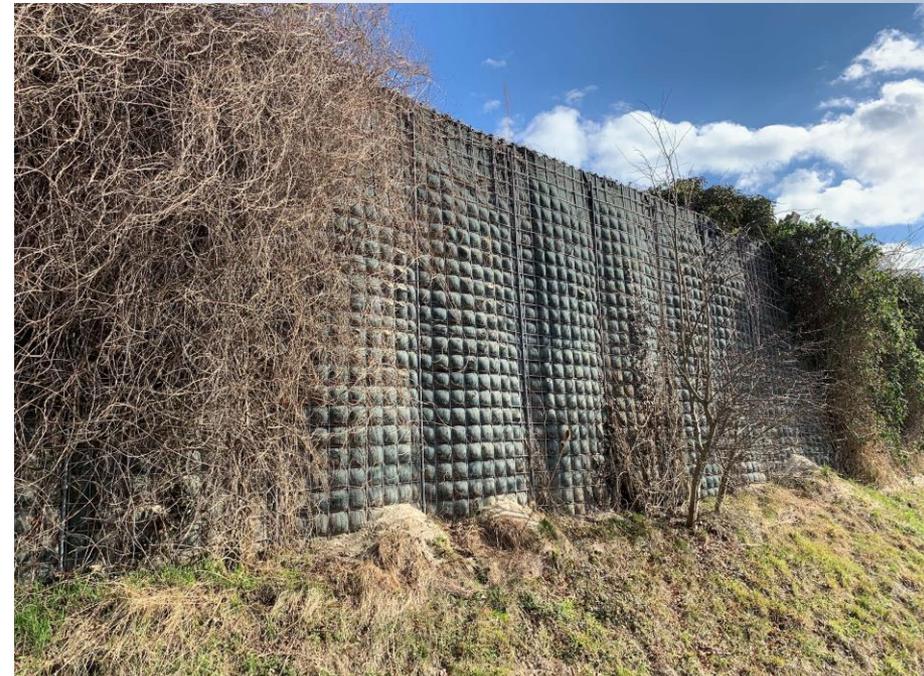
2. Sachstand

Die Lärmschutzwand wurde mittels eines mit Vlies ausgelegtem Stahlgerüsts und Sandfüllung hergestellt. Dieses Vlies ist 2013 zum Teil bereits zerstört gewesen. Die Zerstörung setzt sich weiterhin fort, so dass der Sand aus dieser Wand herausfällt und das Stahlgitter sich offen ohne Vlies und ohne Sand zeigt. Dadurch geht auch die Schallschutzwirkung verloren.

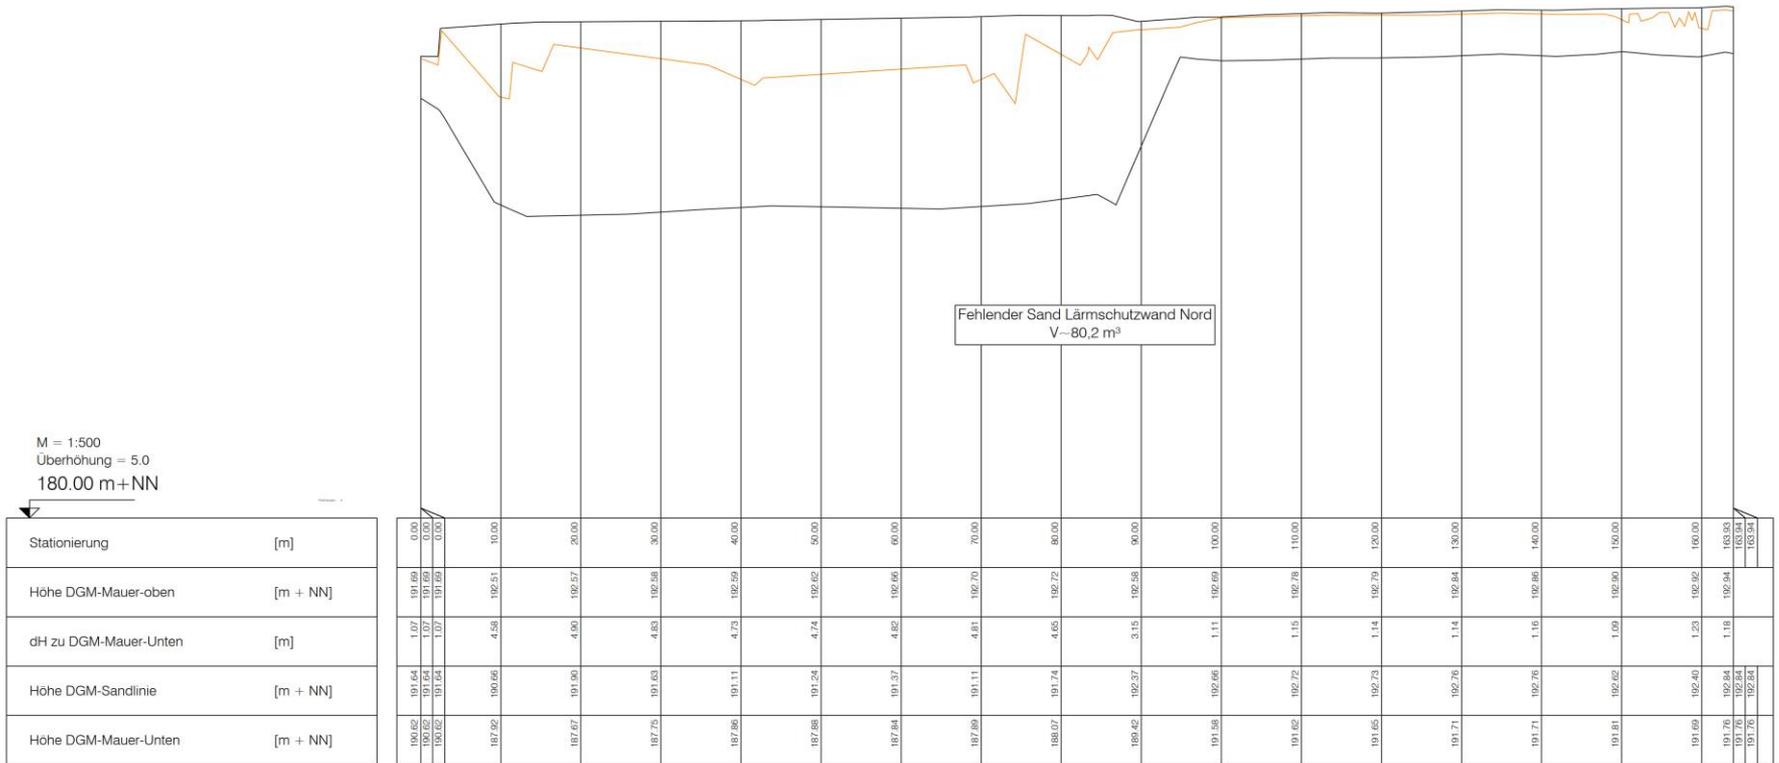
5. Längsschnitt Bereich Nord

Fehlender Sand Lärmschutzwand Nord
 V=80,2 m³

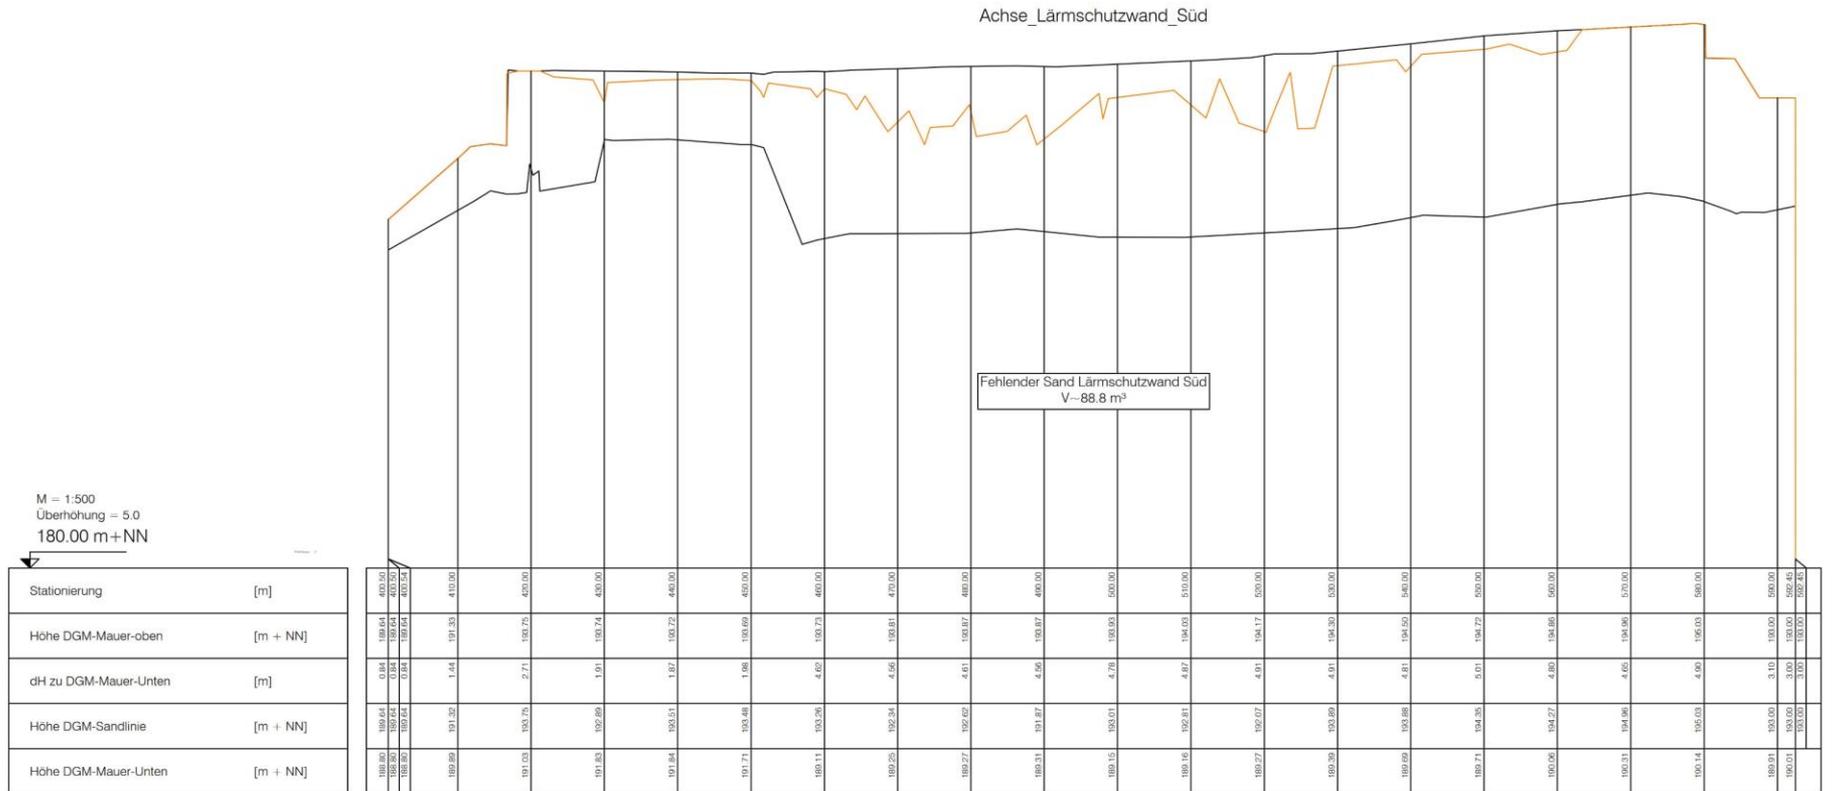
5. Längsschnitt Bereich Süd

Fehlender Sand Lärmschutzwand Süd
V ~ 88.8 m³
