Untersuchungsbericht

Gefallenendenkmal in Nimburg
Naturwissenschaftliche Voruntersuchungen zu Schäden am Kunststein / Beton

Berichts-Nr.: 904 0654 000

Datum des Berichts: 30.06.2022

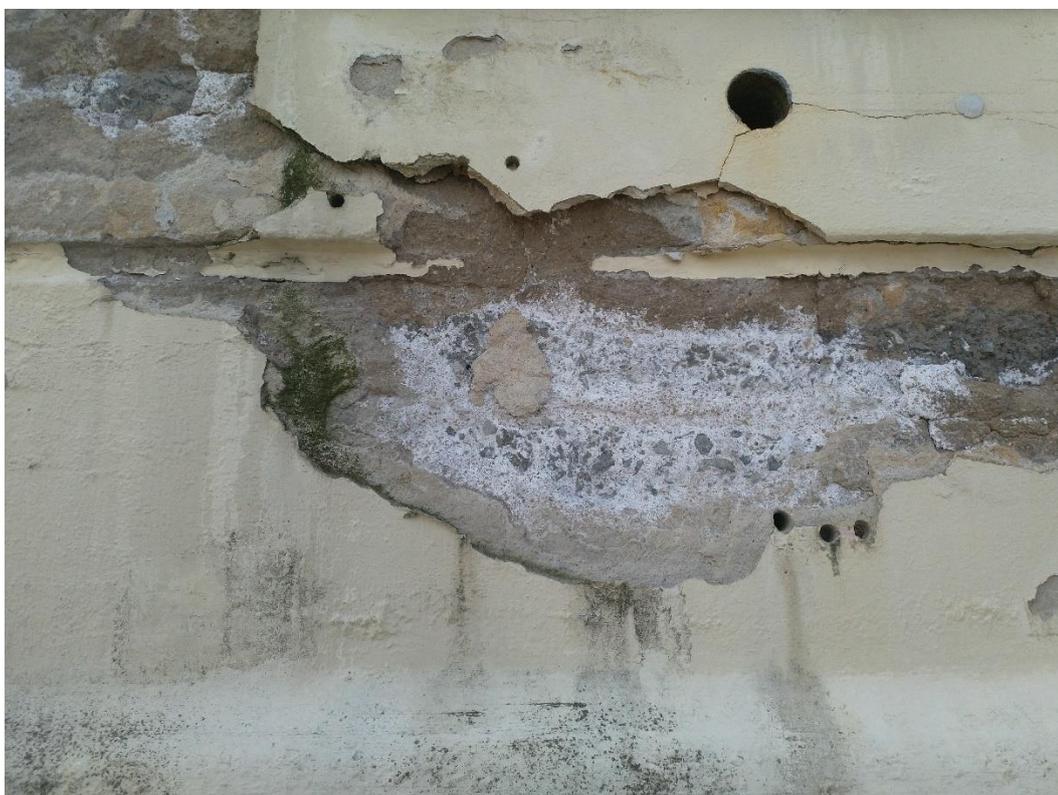
Bild 2: Sockelbereich mit weißen Salzausblühungen, teilweise abgefallene Vorsatz- bzw. Reparaturmörtel

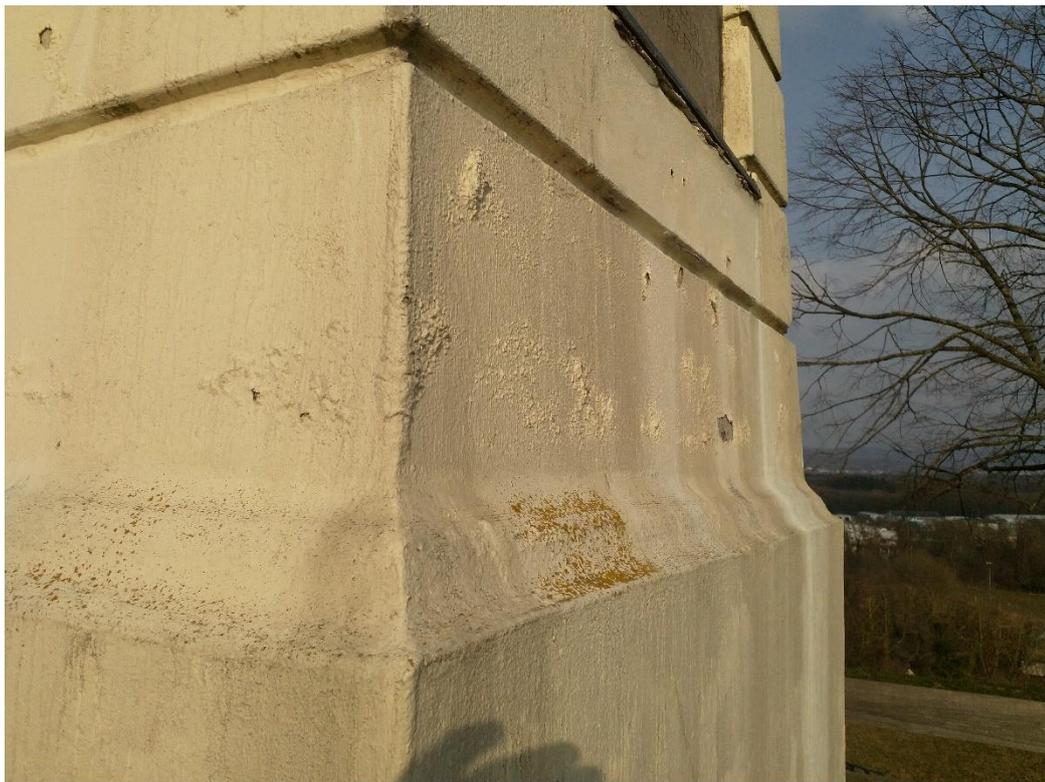
Bild 3: Obere Sockelzone, besserer Erhaltungszustand. Auch hier sind Aufwölbungen und Aufpaltzungen im gelben Anstrich und der oberen Mörtelschicht sichtbar.

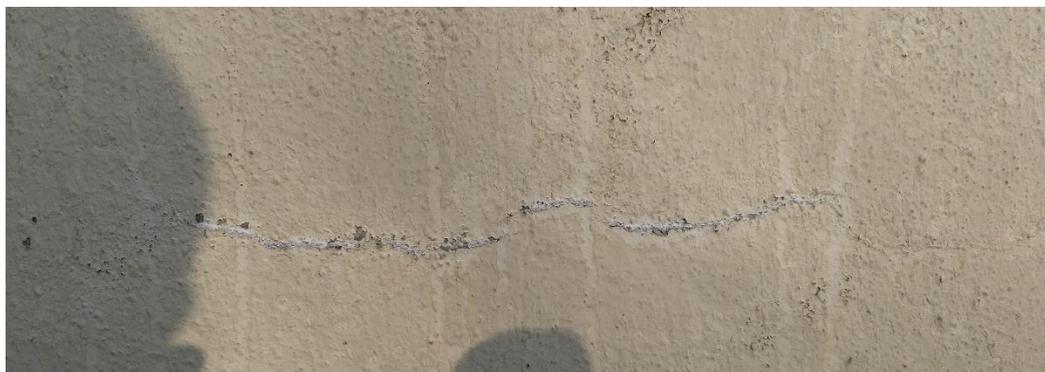
Bild 4: Rissbildung im Vorsatzmörtel / Reparaturmörtel mit weißen Ausblühungen

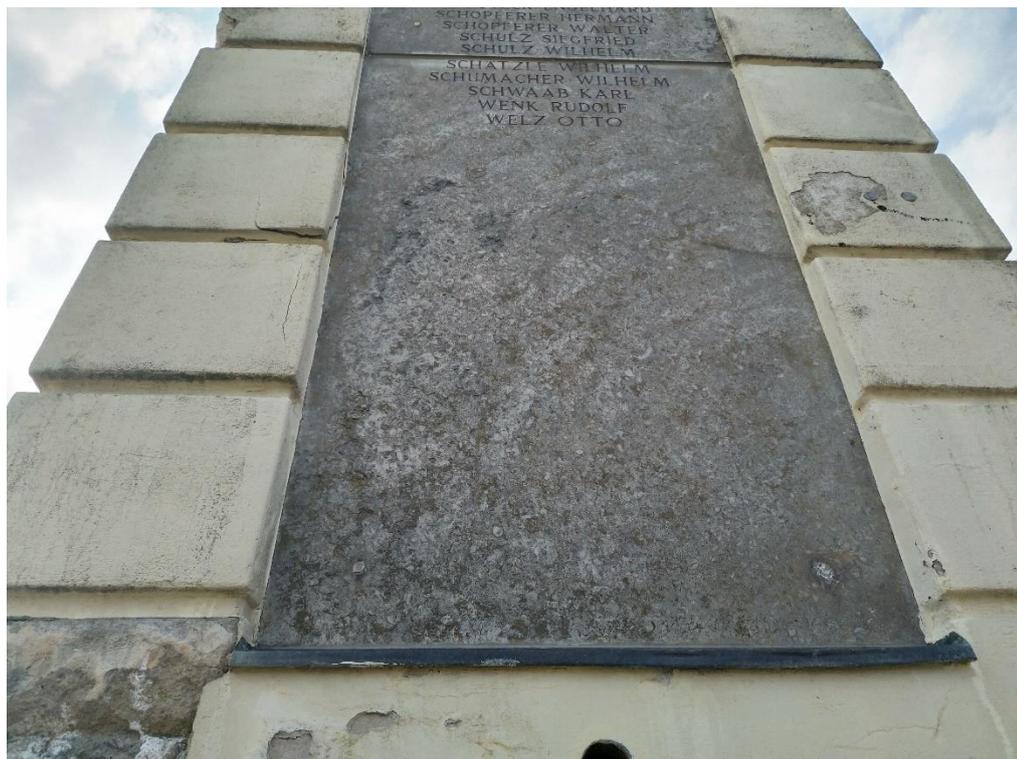
Bild 5: Gedenktafel aus Muschelkalkstein und starke Schäden am Beton der Stele.

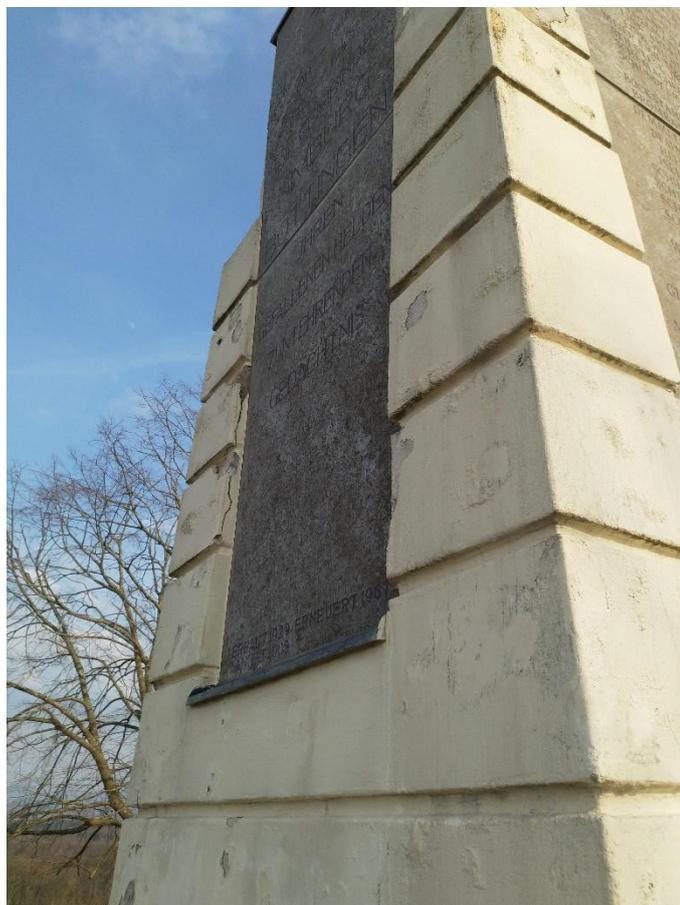
Bild 6: Starke Schalenbildung, abgewitterter Anstrich und erste Abplatzungen der Stele.

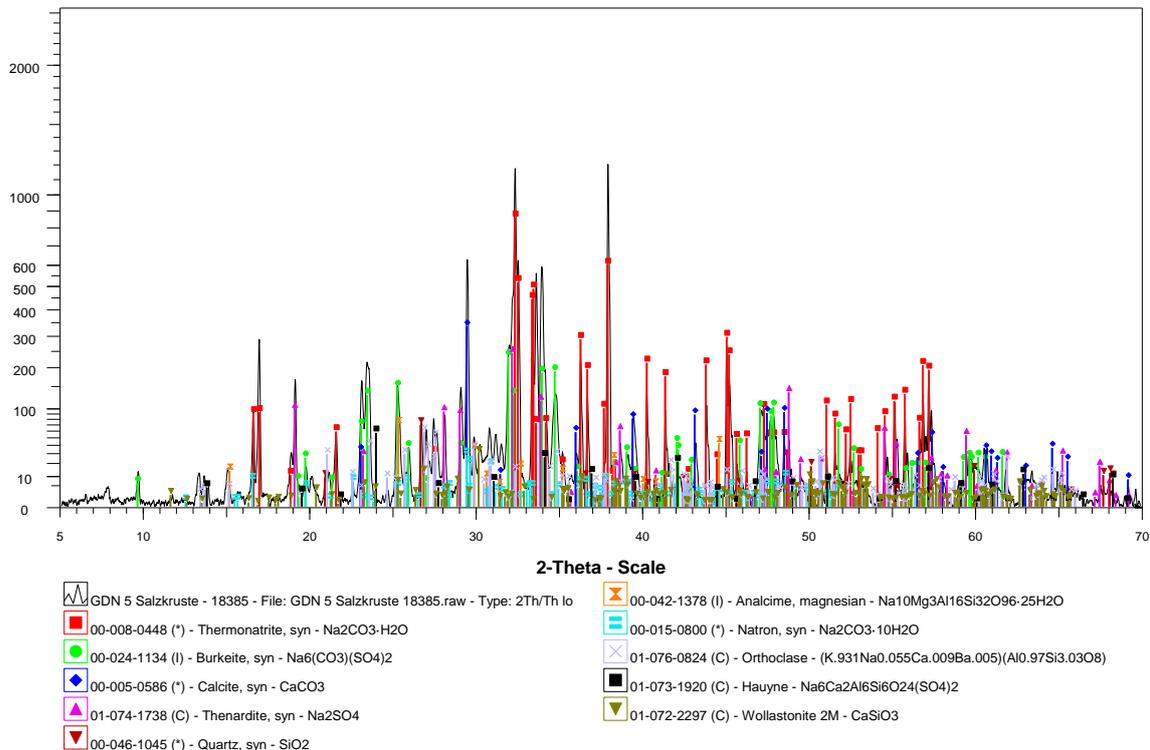
Die Untersuchung von Salzausblühungen zur Phasenanalyse hat verschiedene, meist wasserhaltige Natriumkarbonate ergeben. Stellenweise tritt auch Natriumsulfat auf, die hierfür notwendigen Sulfationen stammen aus den angetragenen Reparaturmörteln (Bild 7, Bild 9)

Bild 7: Probe GDN 5, neben Thenardit treten vor allem Thermonatrite, Burkeit und Natron in den Ausblühungen auf.

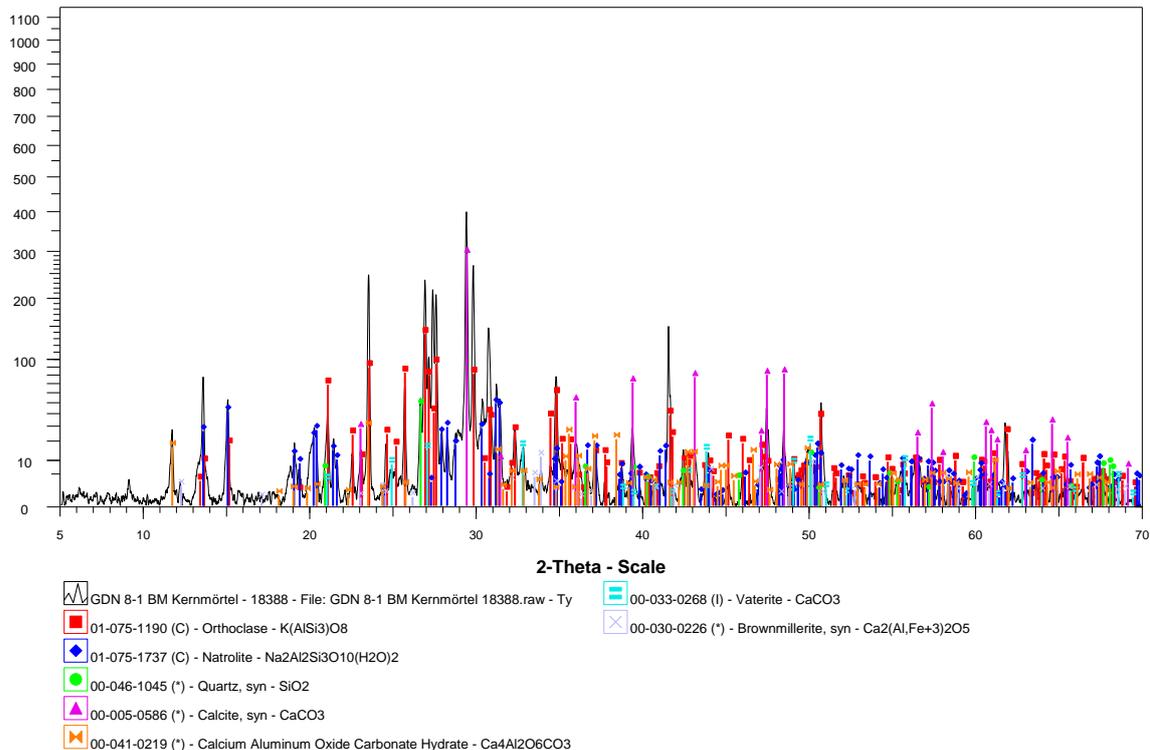
Die an Bindemittel angereicherte Probe des Kernbetons hat Natrolit und Vaterit, eine metastabile Karbonatmodifikation gezeigt (Bild 8). In Probe GDN 5 sind auch Hinweise auf die Gesteinskörnung des Kernbetones erkennbar, die Minerale Analcim, Hauyn und Wollastonit neben Kalifeldspat deuten auf Phonolith bzw. ein foides Alkaligestein (untersättigt an SiO_2) hin.

Bild 8: Probe GDN 8, Kernmörtel, Bindemittel angereichert

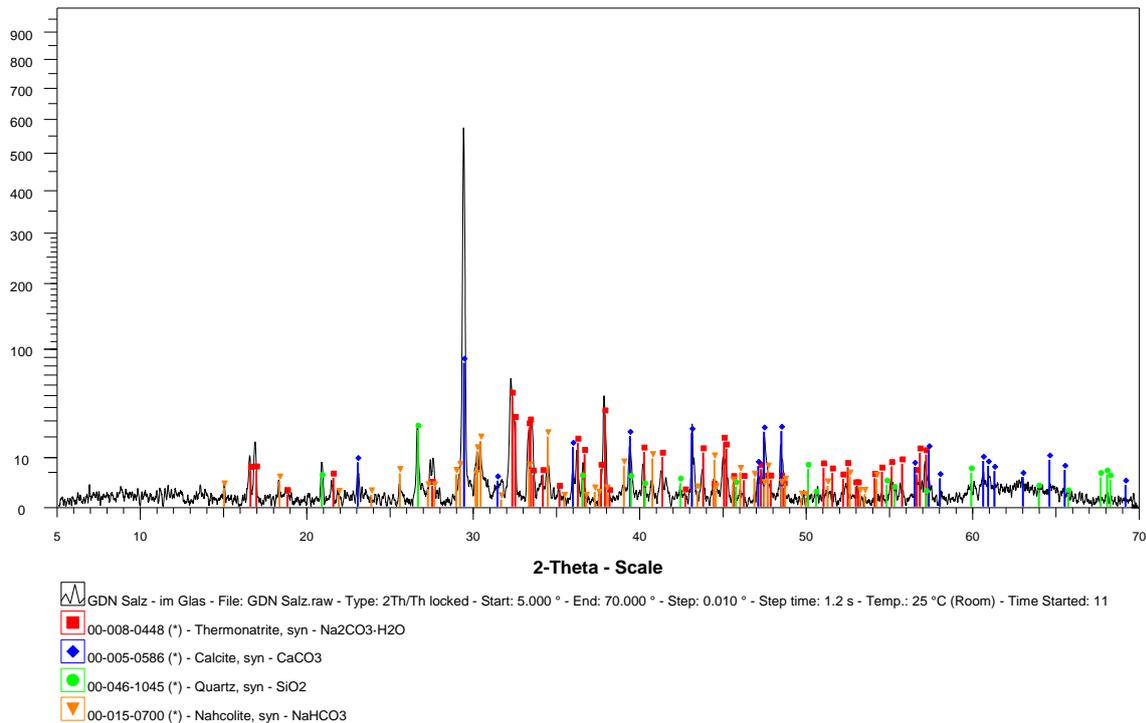
Bild 9: Probe GDN Salze, es sind Nahcolit und Thermonatrit, beides Natriumkarbonate vorhanden.

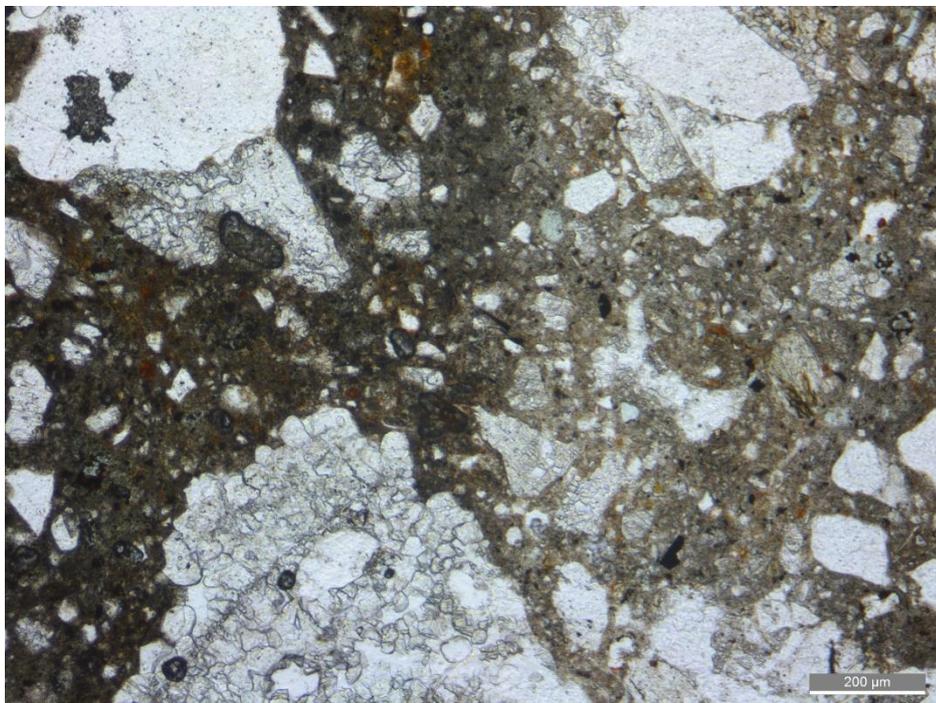
Bild 10: Probe GDN 1, Nord, Reparaturmörtel und originaler Vorsatzbeton, Aufnahme im planpolarisierten Licht. In der rechten Bildhälfte ist das Bindemittel vollständig karbonatisiert.

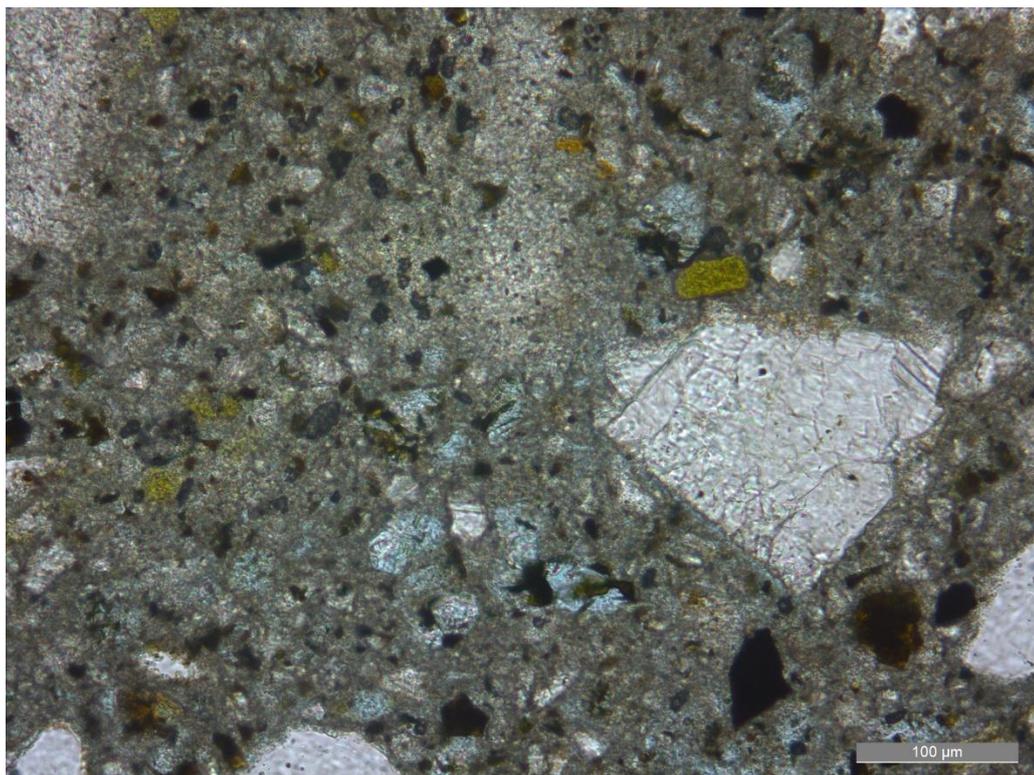
Bild 11: Probe GDN 1, Nord, poröser historischer Vorsatzbeton mit gröberem karbonatischem Zuschlag. Die Porosität ist mit blau angefärbtem Kunstharz zur Einbettung sichtbar gemacht. Daneben treten grüne Glaukonite auf. Restklinkerphasen sind nur selten erkennbar.

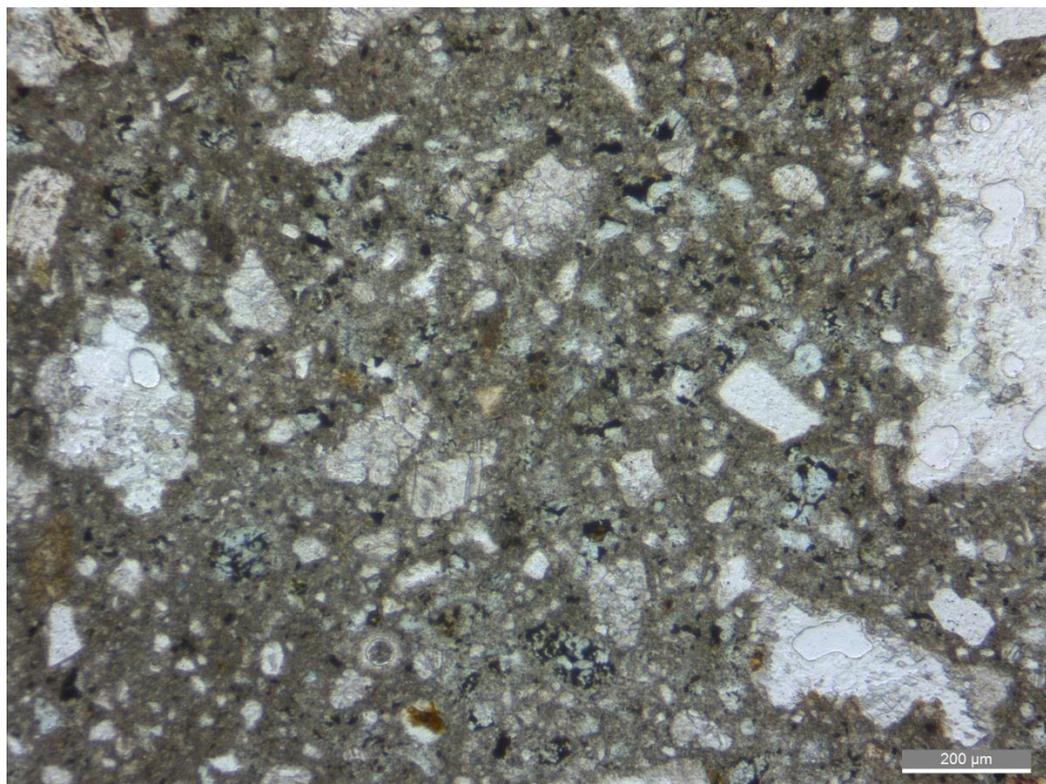
Bild 15: Probe GDN 1 Nord, im historischen Vorsatzbeton sind die Restklinkerphasen weitgehend gelöst worden. Der Kalkstein der Gesteinskörnung weist viele Löcher wie ein Kalktuff und ist grobspartitisch kristallisiert.

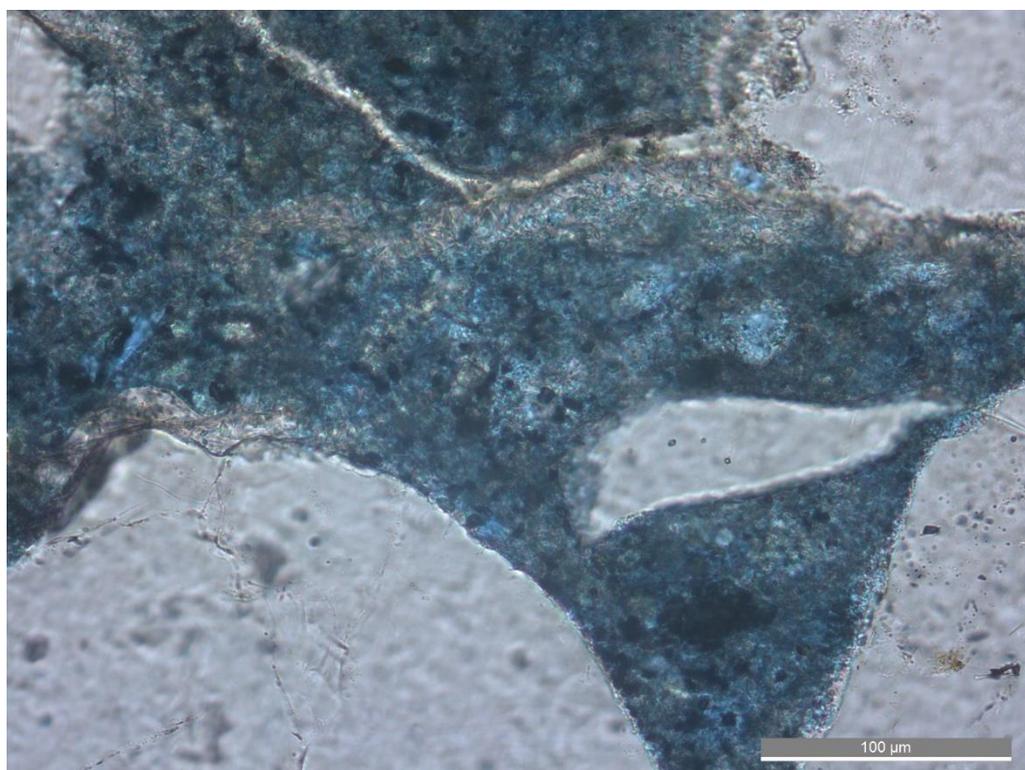
Die jüngeren Ergänzungen und Antragungen enthalten Rheinsande als Gesteinskörnung und Portlandzement im Bindemittel. In Rissen sieht man Gelbildungen, die auf eine Schädigung durch

AKR hinweisen. Die hierfür notwendigen Alkalien (Na, K) kommen aus dem Kernbeton, das SiO_2 aus den Rheinsanden, die kryptokristalline Kieselschiefer enthalten. Feuchte ist reichlich vorhanden.

Bild 18: Probe GDN 2, Süd. Hier sind deutliche Gelbildungen in Rissen zu sehen. Diese sind typisch für eine AKR – Schädigung. Aufnahme in planpolarisiertem Licht, Bindemittelmatrix hoch porös durch Lösungsprozesse.

Wir empfehlen die Abnahme der jüngeren PCC Spachtel bzw. Mörtel bis auf den historischen Vorsatzbeton. Das Objekt sollte dann für einen längeren Zeitraum durch eine Einhausung so vor Beregnung geschützt sein, dass zumindest eine teilweise Trocknung des Kernbetones erfolgt.

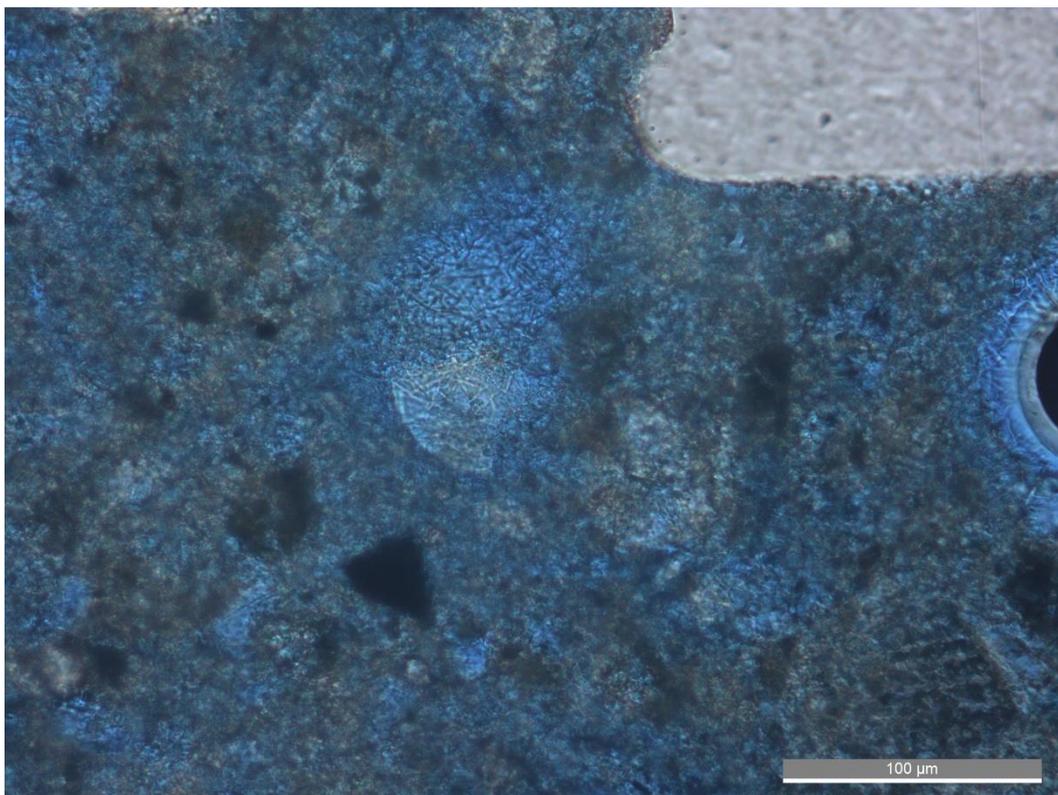
Bild 19: Probe GDN 2, neben Gelbildung (Bildmitte) sind auch viele nadelige Kristallbildungen sichtbar.

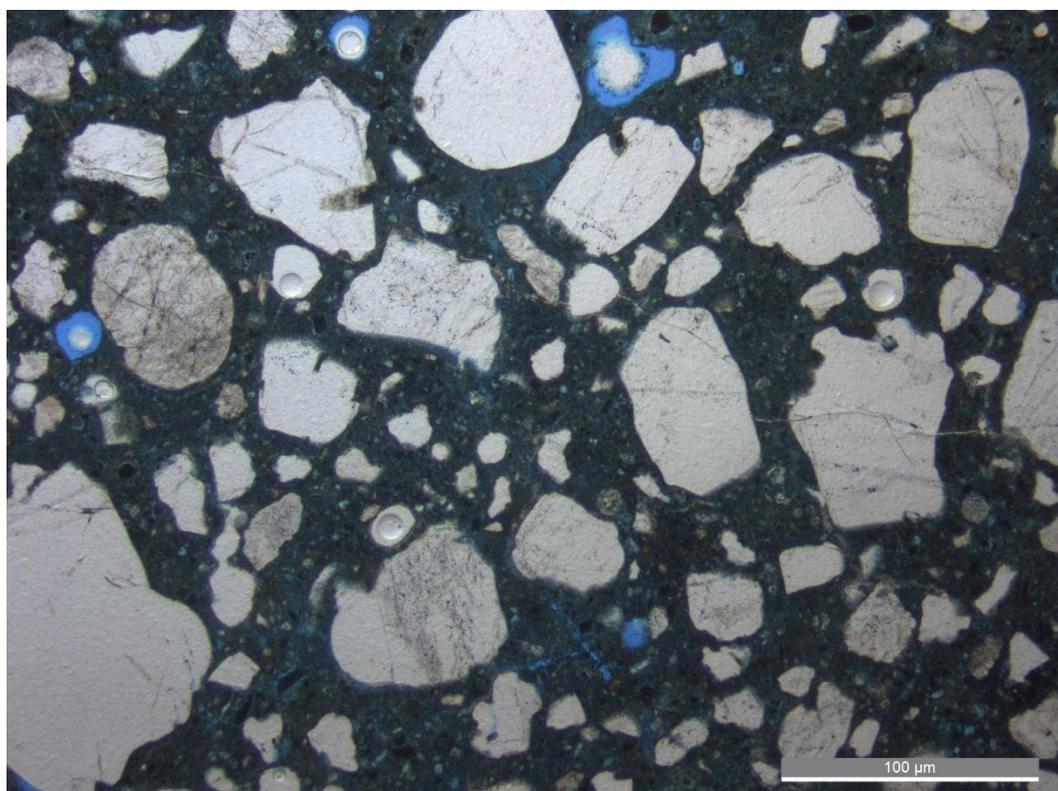
Bild 20: Probe GDN 2, jüngerer PCC – Mörtel mit Rissbildung und AKR – Gel in den Rissen.

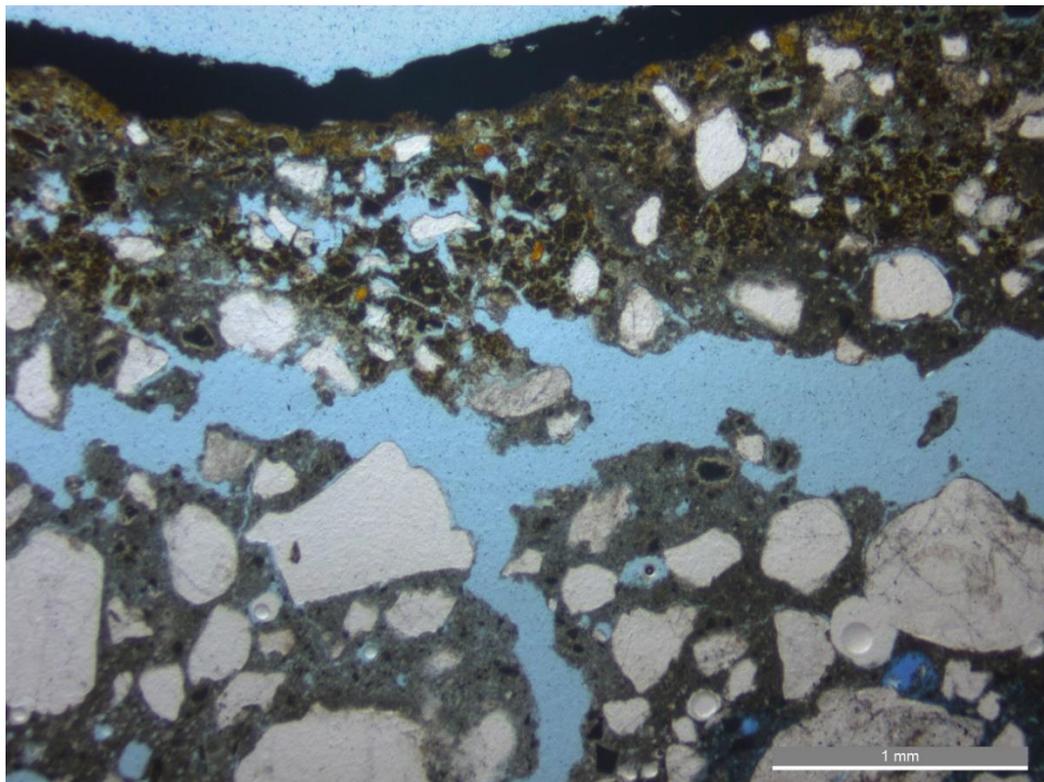
Bild 21: Probe GDN 2, breite Risse und Gefügauflösung unter der Oberfläche.

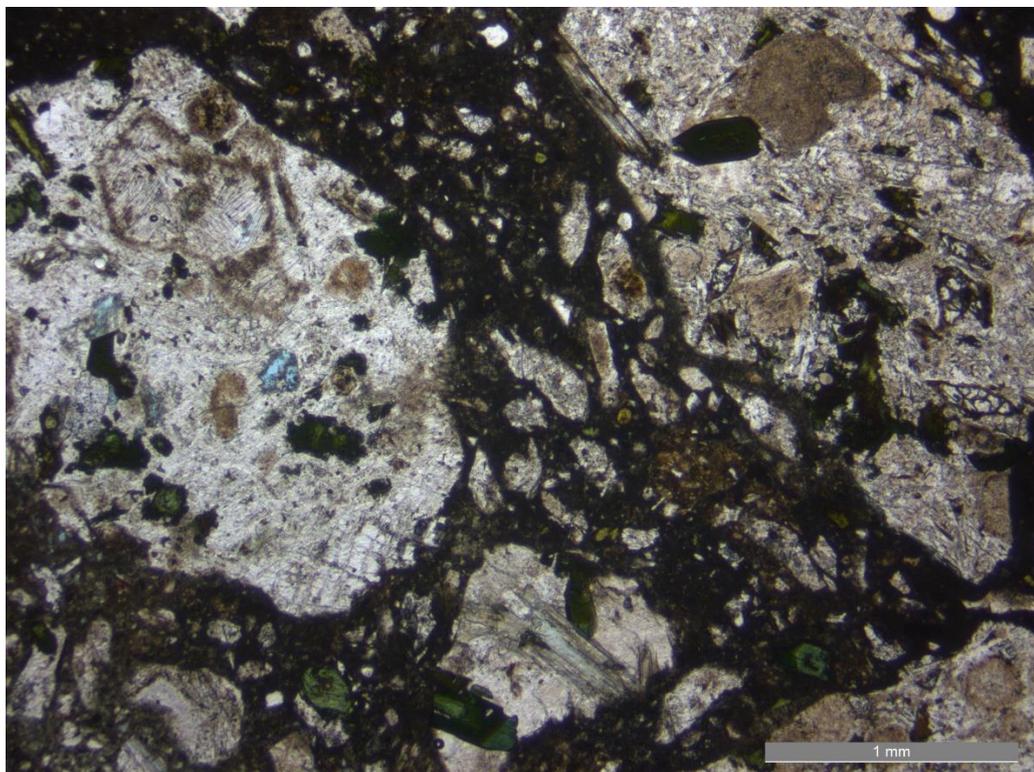
Es wurde festgestellt, dass der Kernbeton ausschließlich mit Phonolith (Bötzingen) hergestellt wurde. Der Mineralbestand des Phonoliths enthält grünlichen Aegirin bzw. Aegirinaugit, verschiedene Zeolithe wie Analcim, Kalifeldspat, Hauyn, Wollastonit. Der Bindemittelanteil an Zement ist eher gering bzw. es liegt keine vernünftige Sieblinie bzw. Kornabstufung vor, sodass ein deutlich poriger Kernbeton entstanden ist.

Bild 22: Probe GDN 8, Bohrkern des Kernbetones mit autohydrothermal verändertem Phonolith als ausschließliche Gesteinskörnung in der Bindemittelmatrix aus Portlandzement.

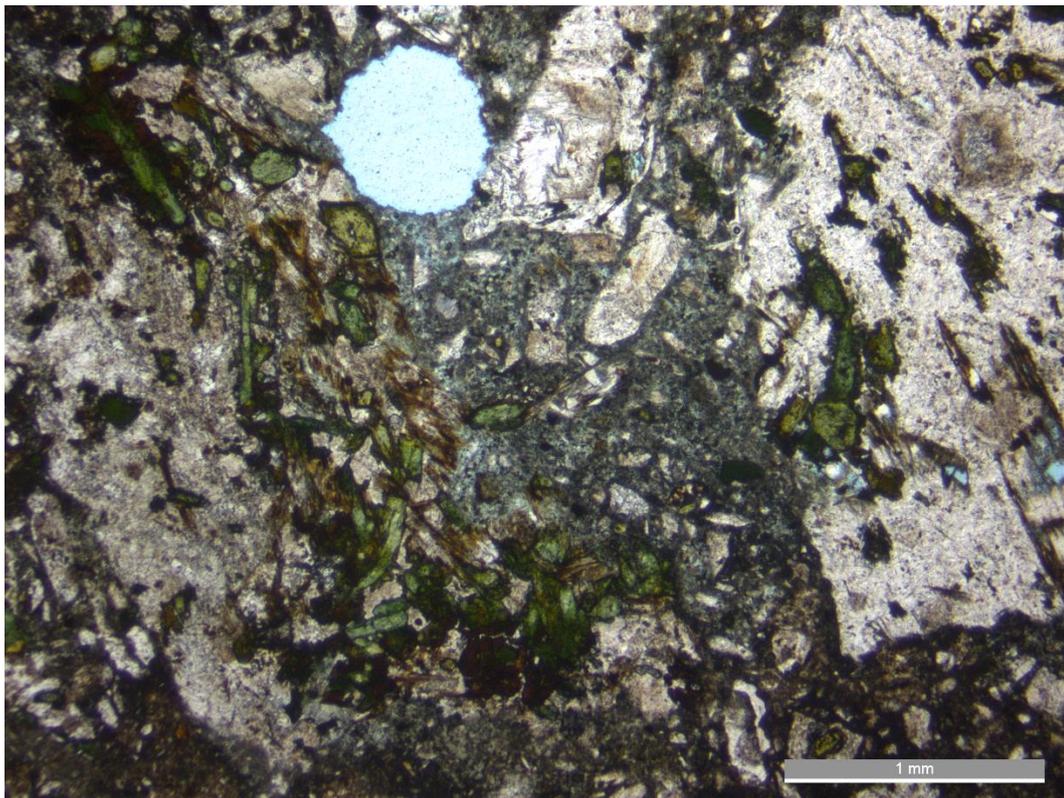
Bild 25: Probe GDN 8, hier sind Teile des zementären Bindemittels stärker ausgelaugt und poröser, oberhalb der Bildmitte ein gut sichtbare, blau angefärbte, größere Einzelpore.

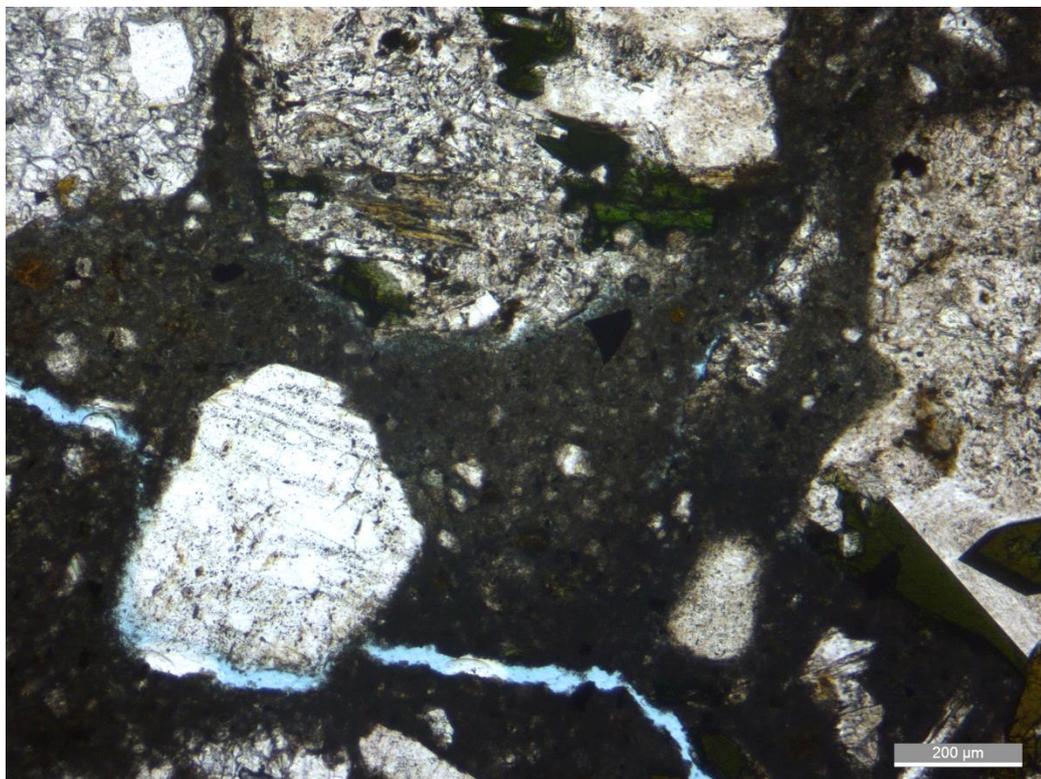
Bild 26: Probe GDN 8, sehr dichter zementärer Bindemittelbereich mit Rissbildung (blau angefärbt).

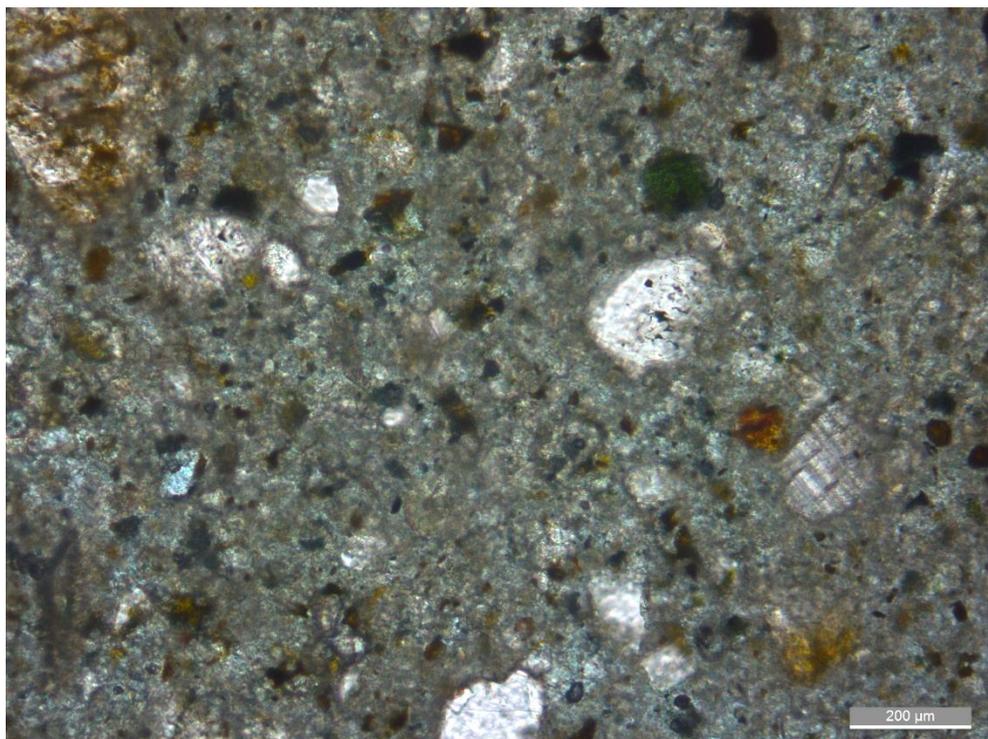
Bild 27: Probe GDN 8, Bindemittelbereich stärker ausgelaugt und poröser, es sind nahezu keine Hinweise mehr auf erhaltene Restklinkerphasen zu sehen, diese sind fast vollständig reagiert zu CSH – Phasen und Portlandit bzw. Kalzit (karbonatisiert).
