1. Allgemeine Angaben

| Feuerwehr Teningen | Neudorfstraße 40, 79331 Teningen |

1.2 Betroffenheit des Objektes bei vergangenen Starkregen- und Hochwasser-Ereignissen

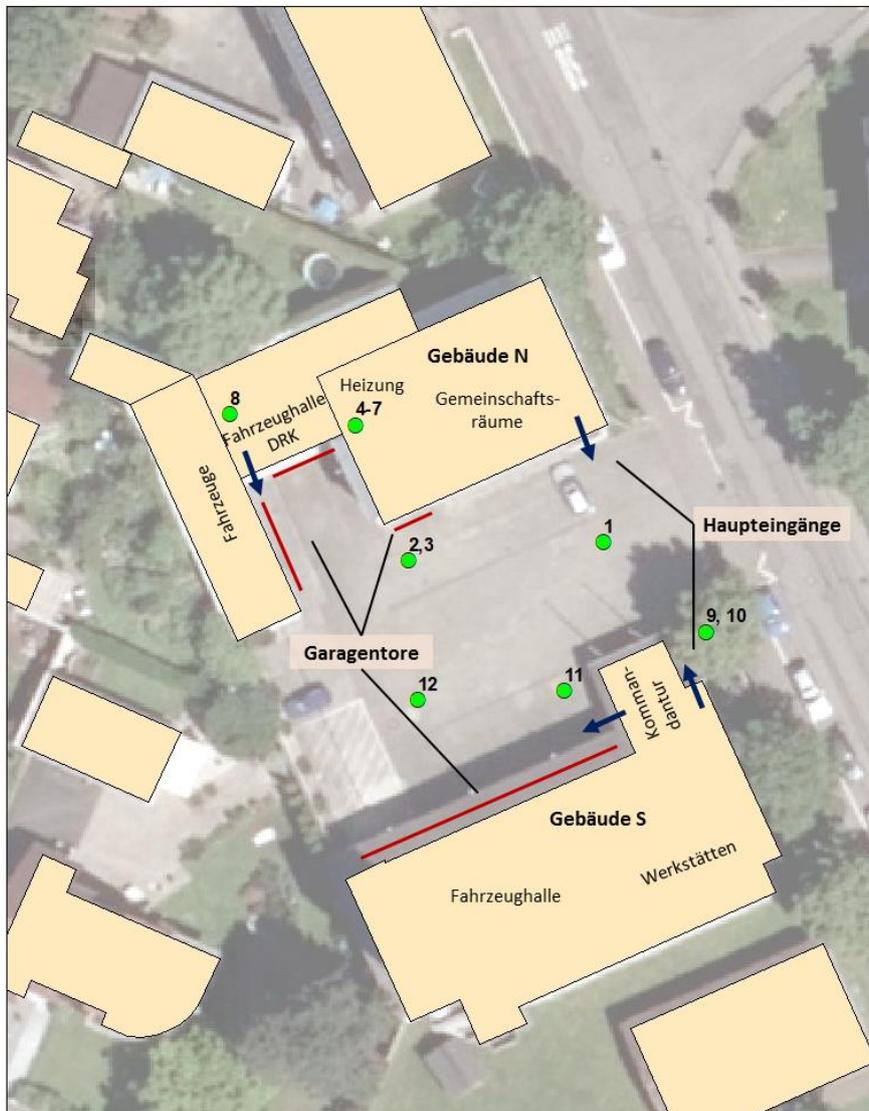
Übersichtsplan bzw. Kartenausschnitt mit Markierung der Fotostandorte (1, 2, 3, ...)

- Fotostandorte
- ➡ Ausgang EG
- ➡ Ausgang UG

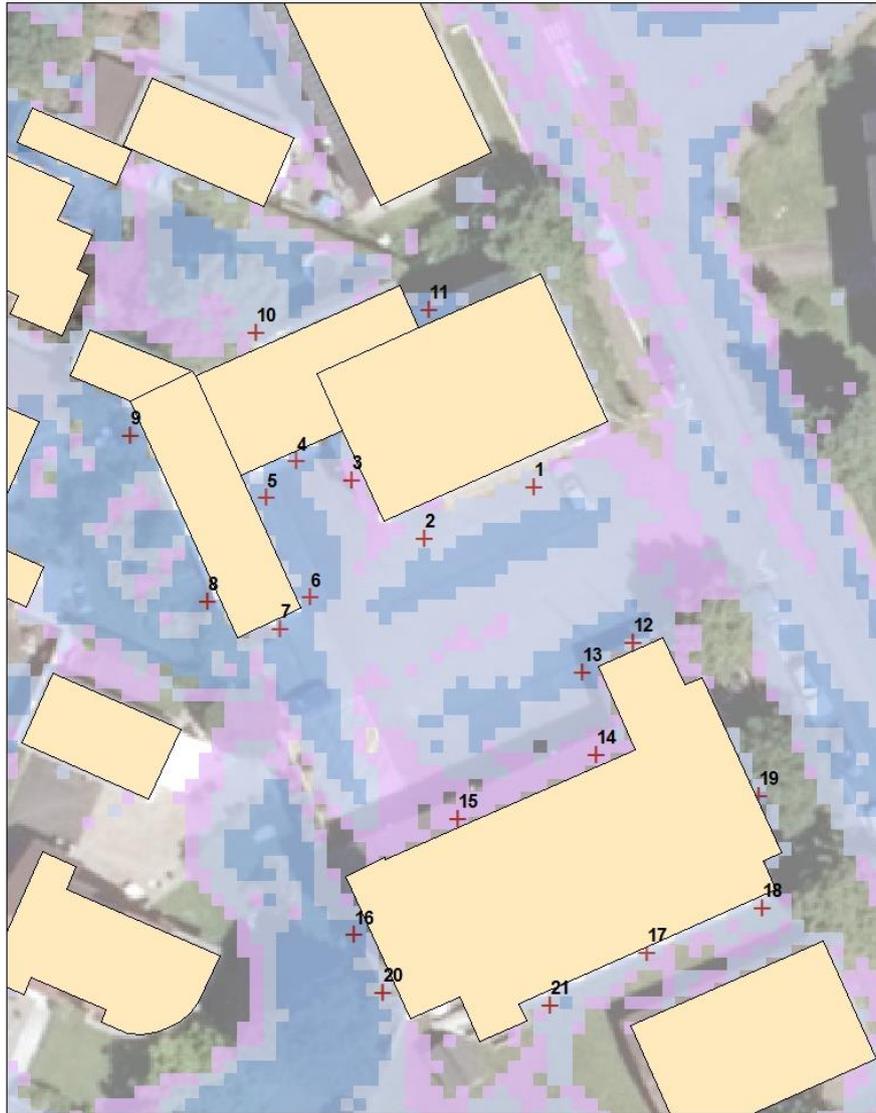
Übersichtsplan bzw. Kartenausschnitt mit Markierung der Gefahrenpunkte (1, 2, 3, ...)

+ Überflutungstiefen an Gefahrenpunkten

Das Wasser sammelt sich auf dem Hof zwischen den Gebäuden. Hierdurch wird es sich entsprechend der Simulationsergebnisse an den Garagentoren im nördlichen Gebäude im mittleren Szenario bis 15 cm und im Extremszenario bis ca. 20 cm aufstauen. Im südlichen Gebäude ist wahrscheinlich nur im Extremszenario mit Wassereintritt zu rechnen.

Das Wasser stammt zum einen von der Straße und vom Nachbargrundstück im Westen. Es ist zu klären, ob die genannten Wasserstände für das Öffnen der Tore und dem Ausfahren der Feuerwehrfahrzeuge problematisch sind. Falls dies zutrifft, könnte eine leichte Erhöhung des Fußwegs an der Neudorfstraße oder eine Bodenschwelle den Übertritt von der Straße vermindern. Zudem müsste der Ölabscheider überprüft werden, ob bei höherem Wasserdruck Öl auslaufen könnte.

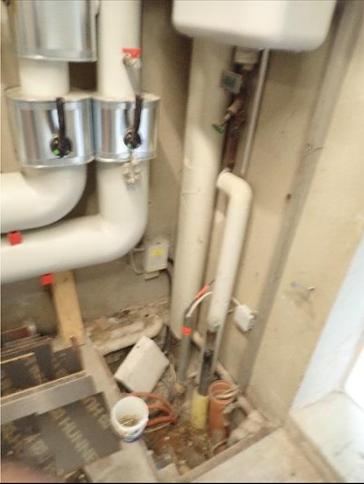
| Nr. | Bild-Nr. und Urheber | Nr. | Bild-Nr. und Urheber |
|---|---|--|--|
| 5 | 83160430033_005_GebN_Heizraum_Versorgungsschacht_EG.JPG | 6 | 83160430033_006_GebN_Heizung_Tuerabsatz_EG.JPG |

| Es ist nicht erkennbar, ob die Rohrdurchleitungen des Versorgungsschachts im Heizungsraum abgedichtet sind. | | | | | | |

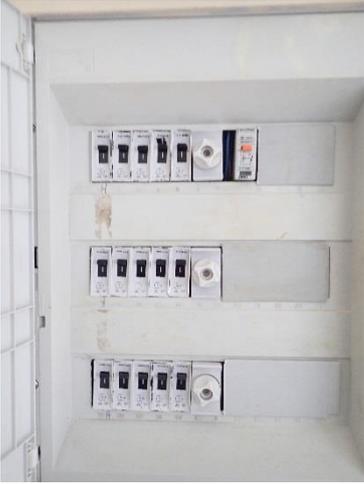
| Nr. | Bild-Nr. und Urheber | Nr. | Bild-Nr. und Urheber |
|---|---|--|--|
| 7 | 83160430033_007_GebN_Stromkasten_EG.JPG | 8 | 83160430033_008_GebN_Kueche_EG.JPG |

| FI-Schutzschal- ter | Im Gebäude Nord war kein FI Schutz- schalter zu identifi- zieren. | Sollte überprüft werden | | | | |

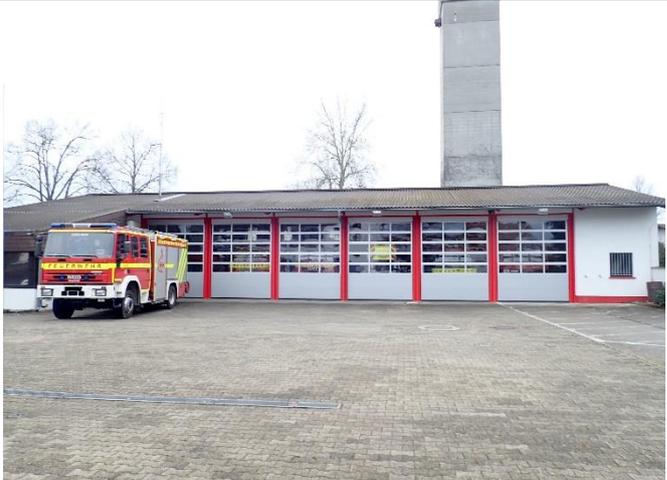
| Nr. | Bild-Nr. und Urheber | Nr. | Bild-Nr. und Urheber |
|---|---|--|--|
| 11 | 83160430033_011_Gebs_Seiteneingang_NO.JPG | 12 | 83160430033_012_Gebs_Ausfahrtstore_Fahrzeughalle_N.JPG |

| Gerätschaften in der Werkstatt und der Fahrzeughalle | | Gebäude Süd | Gering, das Wasser kann in den Räumlichkeiten bis zu 5 cm stehen. | | | |
