## 1. Allgemeine Angaben

| Theodor-Frank-Schule | Ludwig-Jahn-Str. 2-6, 79331 Teningen |

### 1.2 Betroffenheit des Objektes bei vergangenen Starkregen- und Hochwasser-Ereignissen

### 2.1 Überflutungssituation

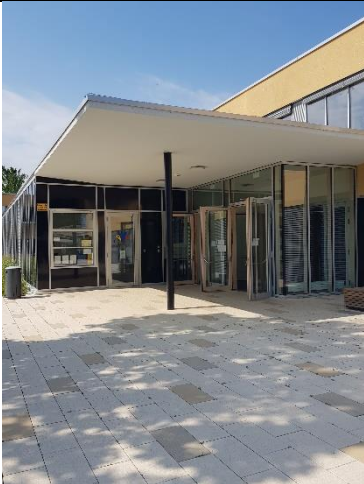
Generell ist es wichtig, das Wasser von den Gebäuden fernzuhalten, da häufig ebenerdige und bodentiefe Fenster und Türen verbaut wurden. Es bestehen zwar vertikale Evakuierungswege, doch ist mit hohen Sachschäden an den Gebäuden und der Einrichtung (z. B. Bibliothek, Maschinenraum etc.) zu rechnen. Ein direkter Objektschutz wird aufgrund der mannigfaltigen Eintrittswege des offenen Architekturkonzepts nur schwer umsetzbar sein. Daher wird hier ein integrierter Ansatz aus mehreren Einzelmaßnahmen im Gesamtbereich am zielführendsten sein. Der Ansatz basiert darauf, so viel Wasser wie möglich zurückzuhalten und das überschüssige Wasser schadensarm abzuleiten. Folgende Maßnahmen könnten für den Schutz der Schulgebäude der beiden Schulen sowie der beiden Sporthallen in Erwägung gezogen werden:

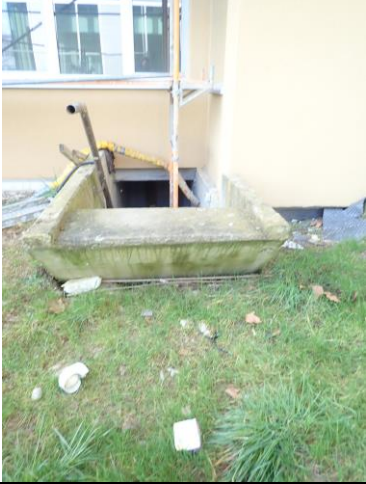
| Nr. | Bild-Nr. und Urheber | Nr. | Bild-Nr. und Urheber |
|---|---|---|---|
| 5 | 83160430046_005_Suedgeb_Kellertreppe.JPG | 6 | 83160430046_006_Suedgebaeude_Verbindungs-<br>weg_W.JPG |

Es gibt einen Keller im Südgebäude, der über eine Außentreppe zugänglich ist. Der Treppenabsatz ist 30 cm erhöht, wodurch der Wassereintritt im seltenen und außergewöhnlichen Szenario unwahrscheinlich ist. Im extremen können hier laut Simulationsergebnissen ca. 40 cm Wassertiefe anstehen und somit ein Wassereintritt wahrscheinlich sein. Allerdings beachten Sie die Informationen unter den Informationen bei EG.

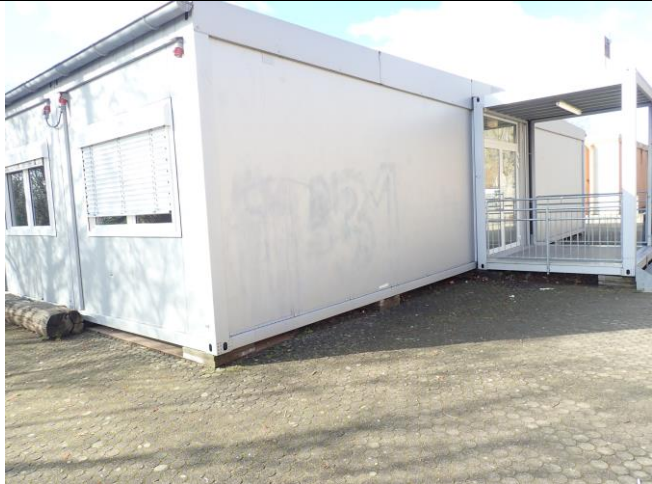
| Nr. | Bild-Nr. und Urheber | Nr. | Bild-Nr. und Urheber |
|---|---|---|---|
| 7 | 83160430046_007_Suedgeb_Eingang_S.JPG | 8 | 83160430046_008_Bungalow_Klassenraum.JPG |

Das Schulzentrum ist in den letzten Jahren modernisiert und ausgebaut worden, wobei ein neuer Bau hinzukam und die Vorplatzbereiche neu gestaltet wurden. Die offenen Bereiche sind weitgehend plan und offen gestaltet. Die Flächen gehen ebenerdig in die Gebäude über. Das Nordgebäude und das Zentralgebäude weisen an vielen Stellen bodentiefe Fenster auf, ebenso sind alle Türen ebenerdig (siehe Abbildung und Fotos 2, 3, 4, 10, 13). Im Süden des Südgebäudes kommt es aufgrund einer Muldenlage zu einem Rückstau, wodurch die Wassertiefen im mittleren ca. 25 cm und im Extremszenario bei 45 cm liegen. Das südliche Schulgebäude war aufgrund der Baumaßnahmen nicht begehbar und wurde daher nur von außen begutachtet. Hier befinden sich auch provisorische Lehrcontainer, die jedoch nach Fertigstellung der Sanierungsmaßnahmen entfernt werden sollen.

- Die Grünflächen könnten als Mulden in Verbindung mit Rigolen und Zisternensystemen gestaltet werden. Überschüssiges Wasser könnte durch Leitstrukturen wie z. B. kleine Rinnen in Form von leicht abgesenkter Pflastersteine mit Muldenquerschnitt, in diese Mulden oder auf die Parkplätze im Nordwesten des Schulkomplexes geleitet werden. Dies könnte für den Vorplatzbereich östlich des Zentralgebäudes und für den Bereich südlich des Südgebäudes geplant werden. Sofern die Lehrcontainer entfernt würden, könnte hier ein Retentionsraum entstehen.

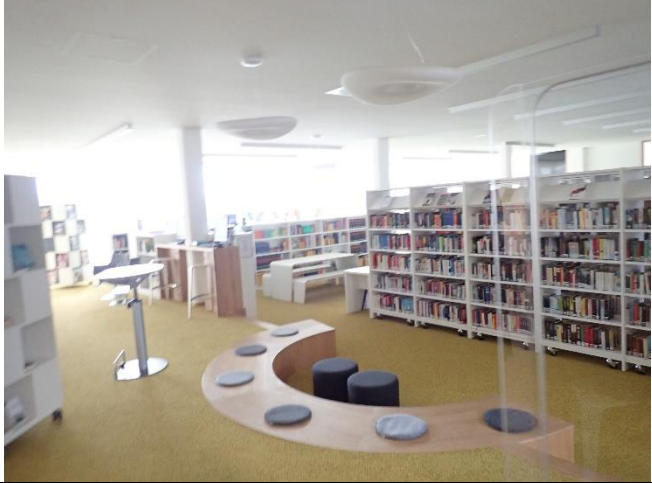
| Maschinen, Bibliothek, Heizung | | EG | Mittel, hoch im Extremszenario. Es sind hier hohe Verluste einzukalkulieren. | | | |

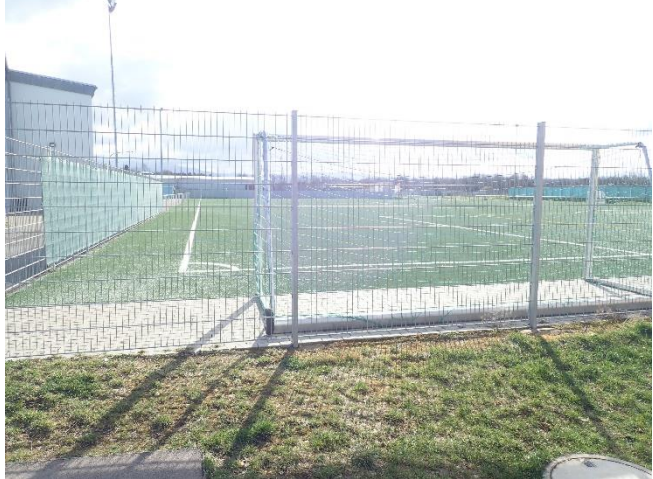
| Nr. | Bild-Nr. und Urheber | Nr. | Bild-Nr. und Urheber |
|---|---|---|---|
| 23 | 83160430046_023_Suedgeb_Hebeanlage_UG.JPG | 24 | 83160430046_024_Sportplatz.JPG |

- In den Parkplatzflächen könnte zudem Rückstauvolumen entwickelt werden. Hiervon würde auch das nördlich gelegene Wohngebiet profitieren.
- Im Außenbereich südöstlich des Sportstadions mit Rennbahn konzentriert sich das Wasser und verlässt den Acker Richtung Schulkomplex. Eine Möglichkeit wäre, diese Plätze als temporäre Zwischenspeicher multifunktional zu nutzen. Die Plätze könnten beispielsweise von einem Wall umgeben und/oder um 30-50 cm flächig abgesenkt werden. Hierbei ist auch auf eine Selbstentwässerung zu beachten. Die Flutung könnte kaskadenartig von Süd nach Nord erfolgen. Leitstrukturen wie beispielsweise Überlastungsrinnen könnten das anfallende Wasser in die Speicherbereiche leiten. Diese würden nur dann aktiviert, wenn die Entwässerung in die Kanalisation überlastet wäre. So könnten die Sportplätze geschont werden und nur bedarfsgerecht Speichervolumen aktiviert werden.
