## 1. Allgemeine Angaben

| Kindergarten Sonnenschein | Dorfstr. 14, 79331 Teningen |

### 1.2 Betroffenheit des Objektes bei vergangenen Starkregen- und Hochwasser-Ereignissen

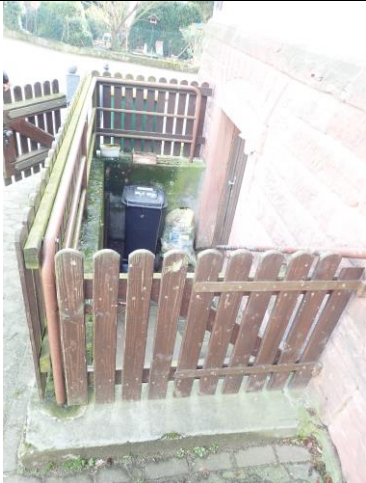
| Nr. | Bild-Nr. und Urheber | Nr. | Bild-Nr. und Urheber |
|---|---|---|---|
| 1 | <a href="#">83160430113_001_Haupteingang_N.JPG</a> | 2 | <a href="#">83160430113_002_Aussentreppe_Keller_N.JPG</a> |

Einzig die Außentreppe zum Keller könnte ein Eintrittsweg darstellen (Foto 2). Der Treppenabsatz ist 5-10 cm erhöht, so dass nur im Extremszenario ein Wassereintritt möglich ist. Aufgrund der relativ hohen Fließgeschwindigkeit von 0.3 m/s im mittleren und ca. 0.5 m/s im extremen Ereignis, ist trotz geringer Wassertiefen von 7-8 cm damit zu rechnen, dass größere Wassermengen in den Keller eindringen können (Gefahrenpunkte 4, 5).

Durch eine Neigungswinkelveränderung des Hofes im Bereich vor der Treppe, könnte das abfließende Wasser vom Haus und der Kellertreppe ablenken.

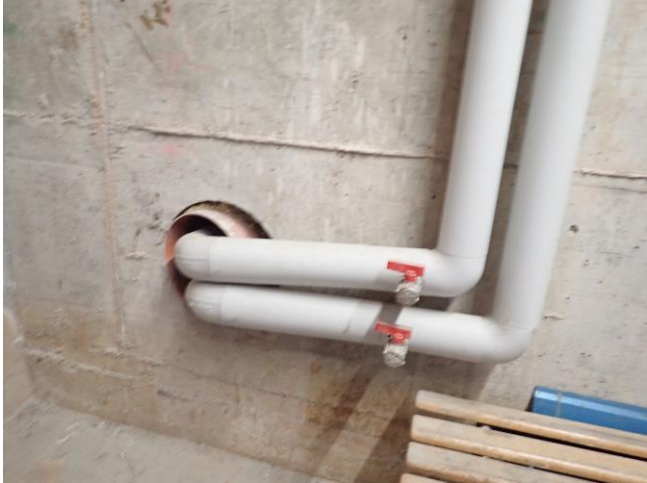
| Nr. | Bild-Nr. und Urheber | Nr. | Bild-Nr. und Urheber |
|---|---|---|---|
| 9 | 83160430113_009_Treppe_Heizraum_Rohrdurchleitung_UG.JPG | 10 | 83160430113_010_Treppe_Heizraum_Kellerfenster_UG.JPG |

| Möglicherweise ja, siehe Foto 9 |
