1. Allgemeine Angaben

| Rathaus Heimbach | Köndringer Str. 10, 79331 Teningen |
| Rathaus | 3413037.14, 5336702.34 |

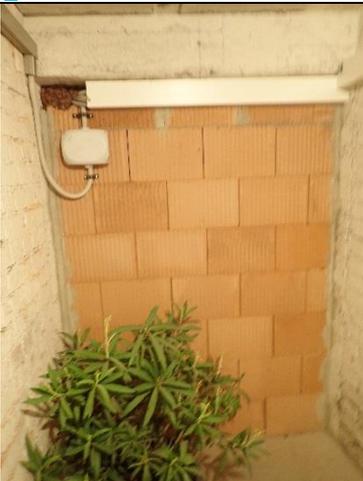
| Nr. | Bild-Nr. und Urheber | Nr. | Bild-Nr. und Urheber |
|---|--|--|--|
| 11 | 83160430010_011_Zugemauerter_Zugang_Nahwaerme_UG.JPG | 12 | 83160430010_012_Heizraum_UG.JPG |

| 2 Gefährdungssituation | | | | | | | | | | | | |
|---|---|---|---|---|---|--|---|---|---|---|---|---|
| Im nördlichen Bereich des Untergeschosses und im Außenbereich befindet sich eine Nahwärmanlage zur Versorgung des Kindergartens, der Sporthalle und der Grundschule sowie des umliegenden Wohngebiets mit Wärme (Foto 008). Allerdings waren die Räume während der Begehung nicht zugänglich. Aufgrund der baulichen Veränderungen des Außenbereichs, die in den Simulationen noch nicht berücksichtigt werden konnten, ist ein Wassereintritt in das Gebäude nicht auszuschließen. Es bestand einstmals eine Verbindung zwischen dem Nahwärmebereich und dem UG des Rathauses, der nun jedoch zugemauert ist. Das Material besteht aus offenen Porotonsteinen, die wahrscheinlich bei Wasserstau nicht dicht sind. | | | | | | | | | | | | |

Es wäre möglich, die schon existierenden Umrandungen durch eine Mauer um 30 cm aufzusatteln, um hierdurch anströmendes Wasser umzulenken. Zudem könnte im Zugangsbereich zum Seiteneingang im Norden der Abfluss nach Westen mittels einer Abflussrinne verbessert werden. Aufgrund der Versorgungszwecke dieser Anlage wird dies sehr empfohlen.
