1. Allgemeine Angaben

Bezeichnung des Risikoobjektes	Adresse
Gemeindehalle, Anton-Götz-Halle Heimbach	Ostman-Ulm-Str 4, 79331 Teningen
Objekttyp	Lage-Koordinaten (DHDN 3-degree Gauss-Kruger Zone 3)
Gemeindehalle	3412988.03, 5336769.8
Objekträger / Eigentümer	Kontaktinformationen Objekträger / Eigentümer
Gemeinde Teningen	07641 580653

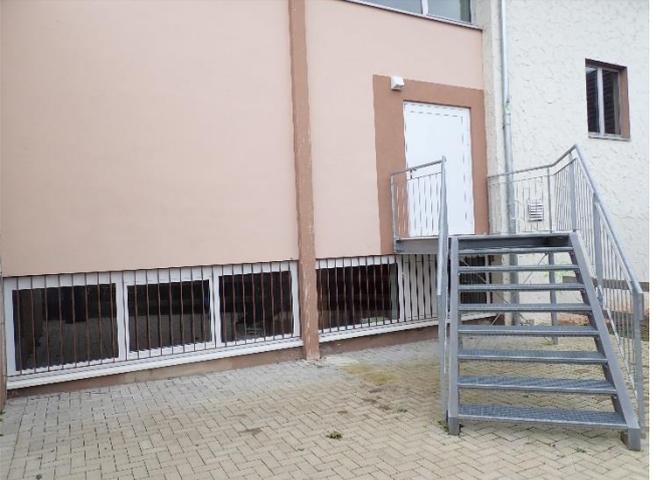
5	83160430028_005_Gebaeudefassade_S.JPG	6	83160430028_006_Seiteneingang_SE.JPG

Eine Bodenschwelle am Beginn der Rampe zum südöstlichen Seiteneingang könnte ein Fließhindernis zur Tür sein. Läuft die Rampe bordvoll könnte vor der Tür ein Wasserstand von ca. 40 cm anstehen. Dies macht das Öffnen der Tür unmöglich.

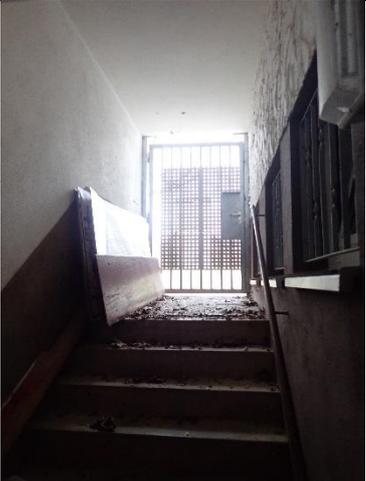
11	83160430028_011_Eingang_Vereins- raeume_NW_UG.JPG	12	83160430028_012_Ausgang_SE_Brandschutz- tuer_UG.JPG

Der Wassereintritt ist in allen Szenarien als wahrscheinlich anzusehen. Im Wesentlichen können die nördliche Kellertreppe (Fotos 8, 9), der Seiteneingang für die Vereine und dortigen Kellerfenster (Foto 7) sowie der Eingang im Südosten (Foto 4) Eintrittspfade sein. Im Extremereignis könnte noch durch den Haupteingang (Foto 1) Wasser eindringen und von dort in das UG fließen.

Eine wichtige Sicherheitsmaßnahme wäre, die Außenkellertreppe durch einen Absatz anzuheben (> 20 cm). Dies gilt ebenso für den Vereinseingang. Es ist zu prüfen, ob die Belüftung bzw. Kellerfenster rechts neben dem Vereinseingang verschlossen werden könnten. Dies würde den Wassereintritt deutlich reduzieren.

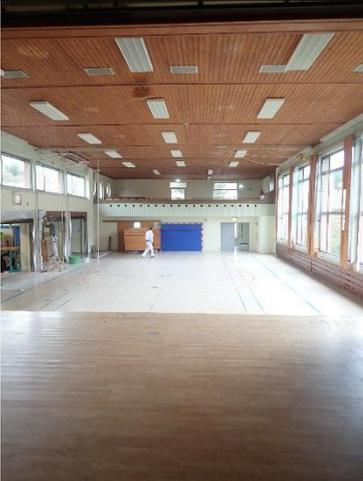
15	83160430028_015_Sporthalle_OG.JPG

Die Halle befindet sich im Erdgeschoss, das im Süden topographiebedingt ein Obergeschoss ist. Der Wassereintritt ist laut Simulationsergebnissen nur im Extremszenario über den Haupteingang (Foto 1) möglich. Es besteht eine Fluchtmöglichkeit auf die Bühne in der Sporthalle.
