## 1. Allgemeine Angaben

Bezeichnung des Risikoobjektes	Adresse
Grundschule	Ostman-Ulm-Str. 4, 79331 Teningen
Objekttyp	Lage-Koordinaten (DHDN 3-degree Gauss-Kruger Zone 3)
Schule	3413026.17, 5336780.49
Objekträger / Eigentümer	Kontaktinformationen Objekträger / Eigentümer
Gemeinde Teningen	07641 44565

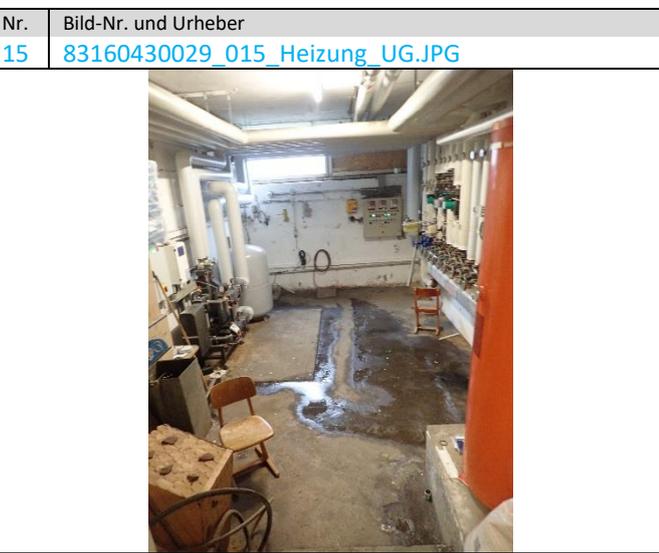
15	<a href="#">83160430029_015_Heizung_UG.JPG</a>	16	<a href="#">83160430029_016_Heizung-Tauchpumpe_UG.JPG</a>

Im Heizungskeller tritt nach Niederschlägen häufig Sickerwasser auf. Es wird vermutet, dass das Regenfallrohr im Mauerwerk undicht ist. Allerdings konnte dies bei der Begehung nicht verifiziert werden.

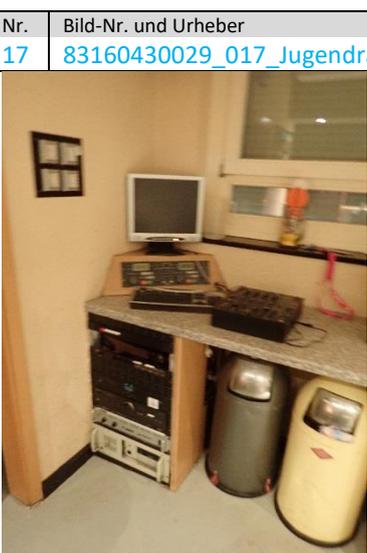
17	<a href="#">83160430029_017_Jugendraum_Rechner_Musikanlage.JPG</a>

Hochwassergefährdete Gebäudeinhalte	Stockwerk	Gefährdungspotential Was kann passieren (Stichwort)?
Einrichtungsgegenstände in Aufenthaltsraum und Heizungsanlage	UG	Mittel
Musikanlage im Jugendraum, Einrichtung frisch saniert	EG	Mittel
