## 1. Allgemeine Angaben

| Johann-Peter-Hebel Grundschule | Ludwig-Jahn-Str. 2-6, 79331 Teningen |

### 1.2 Betroffenheit des Objektes bei vergangenen Starkregen- und Hochwasser-Ereignissen

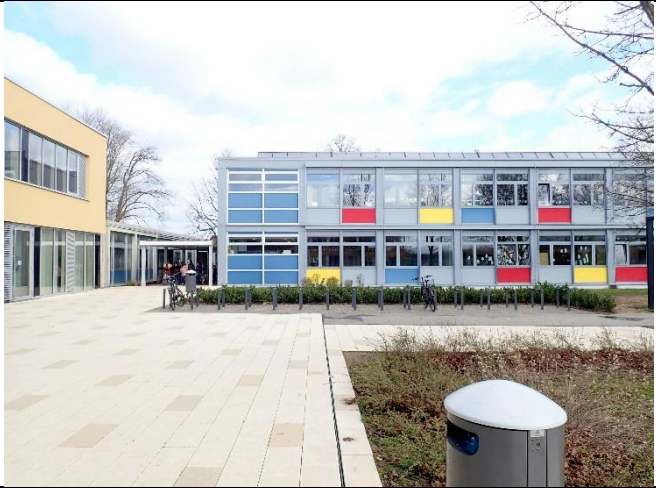
Der Wassereintritt über die Lichtschächte in das UG ist plausibel (Fotos). Auch über das aus dem Atrium sowie über den nordöstlichen Seiteneingang in das Schulgebäude eindringende Wasser könnte in das UG entwässern (siehe unten). Hier wäre eine wichtige Maßnahme, die Einfassungen der Lichtschächte um 30 cm anzuheben. Maßnahmen zum Atrium/ den Seiteneingang werden unten beschrieben. Bitte beachten Sie weitere Informationen unter Sonstiges!
