1. Allgemeine Angaben

Bezeichnung des Risikoobjektes	Adresse
Nikolaus-Christian-Sander Grund- und Hauptschule	Am Hungerberg 18, 79331 Teningen
Objekttyp	Lage-Koordinaten (DHDN 3-degree Gauss-Kruger Zone 3)
Schule	3410968.15, 5334281.4
Objekträger / Eigentümer	Kontaktinformationen Objekträger / Eigentümer
Gemeinde Teningen	07641 5036

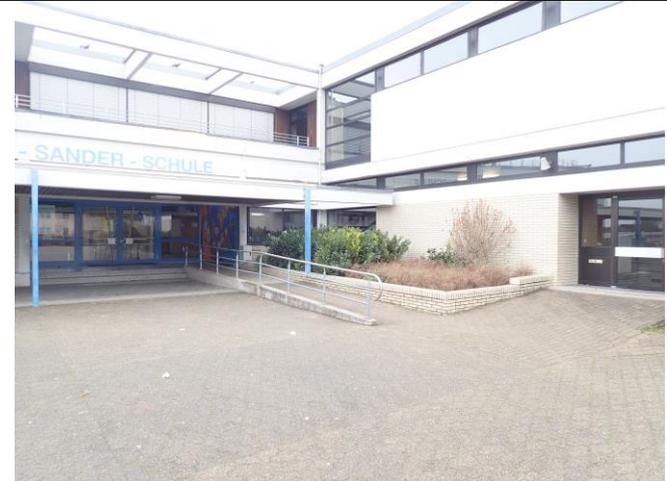
Nr.	Bild-Nr. und Urheber	Nr.	Bild-Nr. und Urheber
1	83160430053_001_Nordgebaeude_Haupt_und_Seiteneingang_W.JPG	2	83160430053_002_Nordgebaeude_Gebauedansicht_Kellerfenster_N.JPG

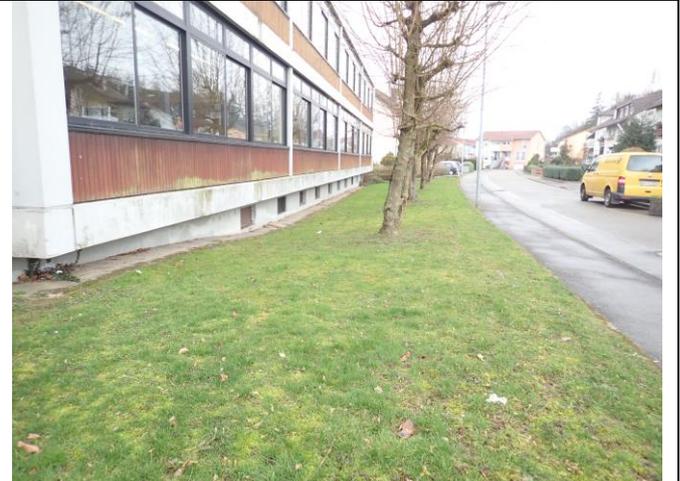
2.3 Wassereintrittswege ins Gebäude
Lichtschächte und Kellerfenster (UG)
Nordgebäude: Hier ist mit einem deutlichen Wassereintrittsrisiko zu rechnen. Ein Teil des Risikos entsteht durch den Wasserübertritt von der Straße Am Hungerberg. Das Wasser strömt zum einen direkt die Zufahrtsrampe zum Untergeschoss herunter und dann weiter über die Eingänge in das Untergeschoss (Foto 3). Zum anderen über den Grünstreifen zum Gebäude und dann weiter zur Rampe. Zwar ist auch der Wassereintritt über die Kellerfenster im Norden im Extremszenario möglich, jedoch wird das hier ankommende Wasser überwiegend zur Rampe strömen (Foto 2). Hier könnten eine Bodenschwelle auf der Rampe sowie ein niedriger Wall in der Grünanlage parallel zum Gehweg den Wasserübertritt von der Straße ablenken. Der andere Teil entsteht durch die Muldensituation im südwestlichen Bereich des Schulgeländes. Hier kommt es wahrscheinlich zu einem Rückstau, der auch die Eingänge zum UG erreichen könnte. Nach unseren Erkenntnissen ist der Bereich nicht an die Entwässerung des Grabens parallel der B3 zum Mühlbach angeschlossen. Die Entwässerung erfolgt anhand einer Verdolung (DN30), die jedoch im Starkregenfall überlastet ist. Dies führt wahrscheinlich zu einem Überströmen von Wasser aus dem Graben in die Mulde bei der Schule. Hier könnte geprüft werden, ob der Rohrdurchmesser der Verdolung vergrößert und mit einem Verklausungsschutz versehen werden kann. Auch eine Ableitung von der Mulde hin zum Mühlengraben (z. B. über den Graben) könnte für eine Entlastung sorgen.

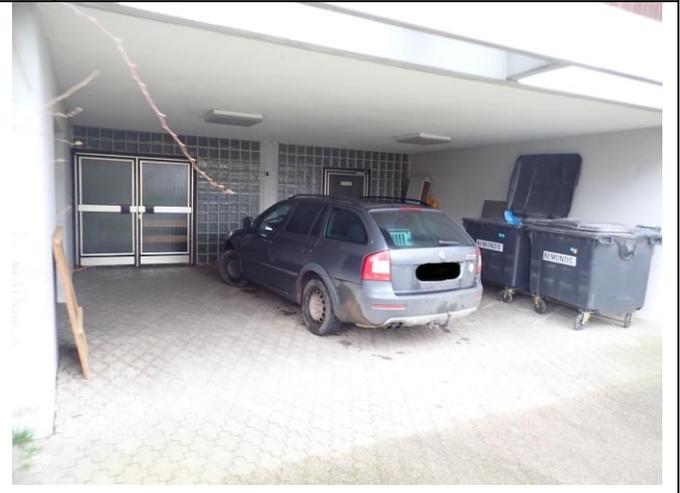
3	83160430053_003_Nordgebaeude_Zufahrtsrampe_Keller_NW.JPG	4	83160430053_004_Nordgebaeude_Ausgaenge_Parkplatz_UG_W.JPG

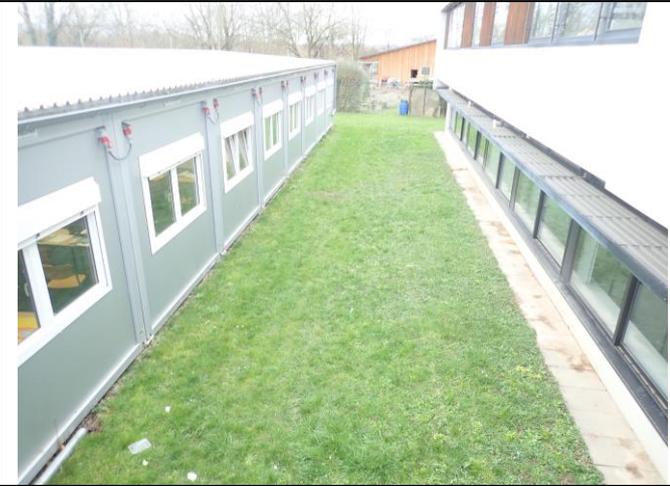
Nr.	Bild-Nr. und Urheber	Nr.	Bild-Nr. und Urheber
5	83160430053_005_Nordgebäude_Gebäudeansicht_Kellerfenster_S.JPG	6	83160430053_006_Nordgebäude_Fahrradkeller_UG.JPG

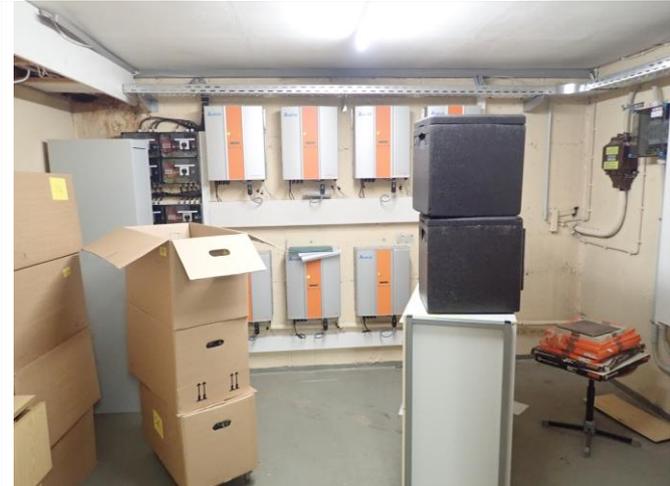
7	83160430053_007_Nordgebäude_Solarstromtechnik_UG.JPG	8	83160430053_008_Nordgebäude_Versorgung_Entwässerung_UG.JPG

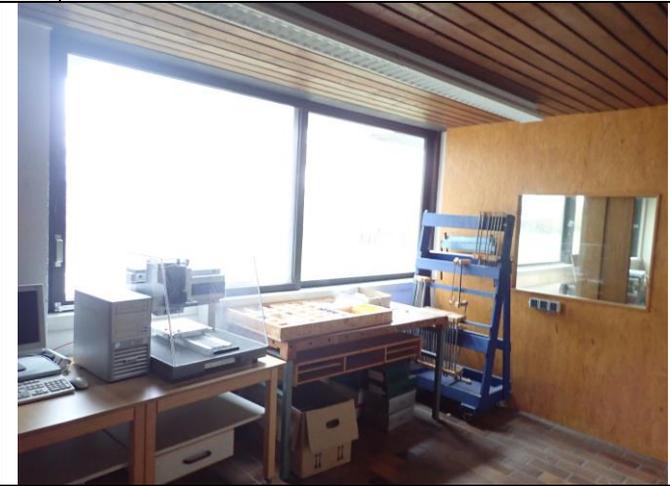
9	83160430053_009_Nordgebäude_Computer-raum_Kellerfenster_UG.JPG	10	83160430053_010_Nordgebäude_Klassen-raum_Chemie_UG.JPG

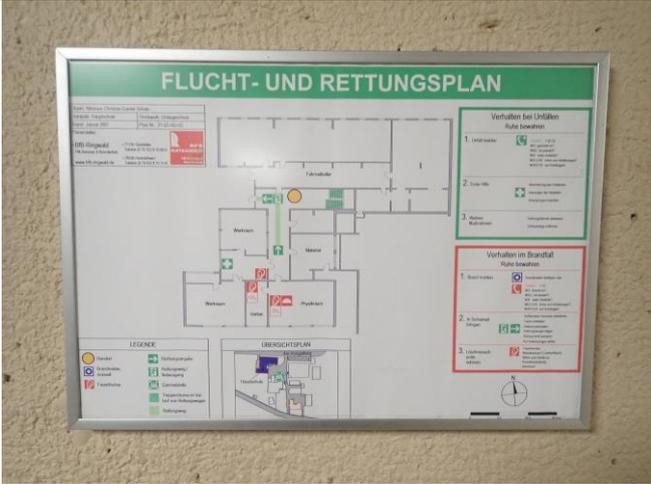
Nr.	Bild-Nr. und Urheber	Nr.	Bild-Nr. und Urheber
11	83160430053_011_Nordgebäude_Flucht_Rettungsplan_UG.JPG	12	83160430053_012_Verbindungsweg_Sporthalle_S.JPG

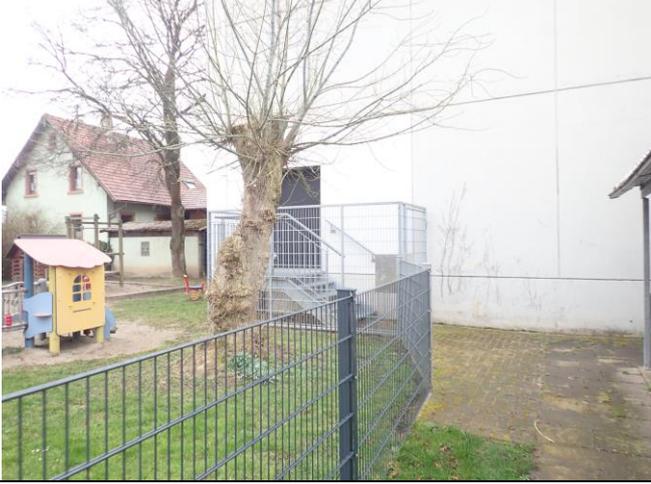
13	83160430053_013_Sporthalle_Notausgang_SW.JPG	14	83160430053_014_Sporthalle_Kellertreppe_SO.JPG

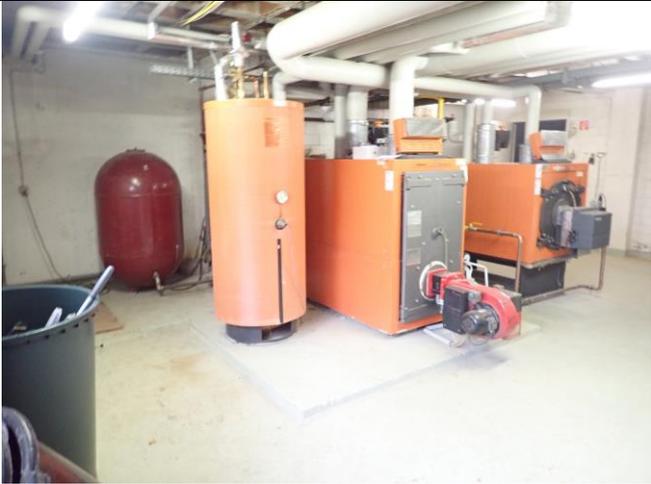
15	83160430053_015_Sporthalle_Heizraum_UG.JPG	16	83160430053_016_Sporthalle_Heizraum_Hebeanlage_UG.JPG

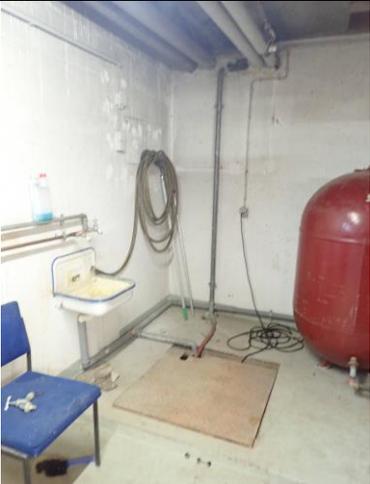
Ja für Sporthalle und Südgebäude

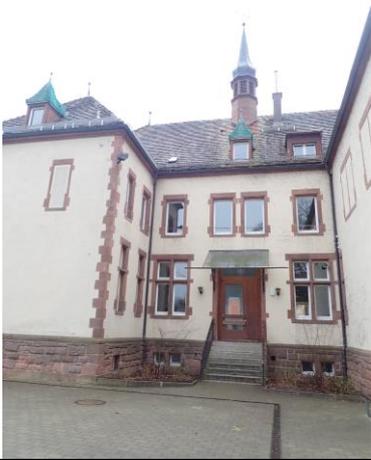
Nr.	Bild-Nr. und Urheber	Nr.	Bild-Nr. und Urheber
17	83160430053_017_Suedgebauede_Haupteingang_N.JPG	18	83160430053_018_Suedgebauede_Kellertreppe_NW.JPG

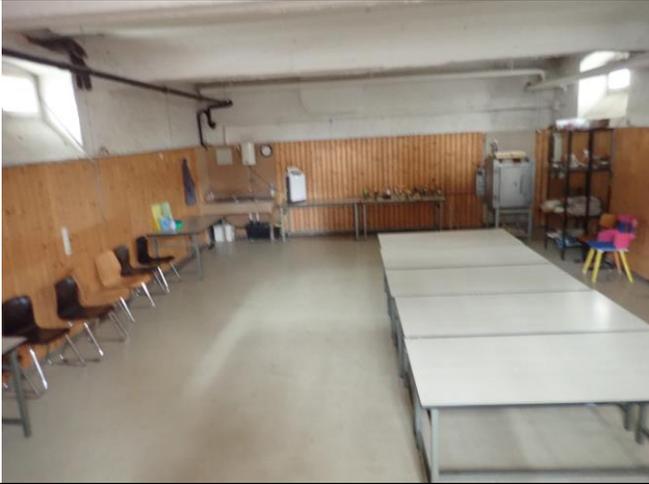
Nr.	Bild-Nr. und Urheber	Nr.	Bild-Nr. und Urheber
23	83160430053_023_Suedgebauede_Werkraum_UG.JPG	24	83160430053_024_Suedgebauede_Werkraum_Warmwasserverteiler_UG.JPG

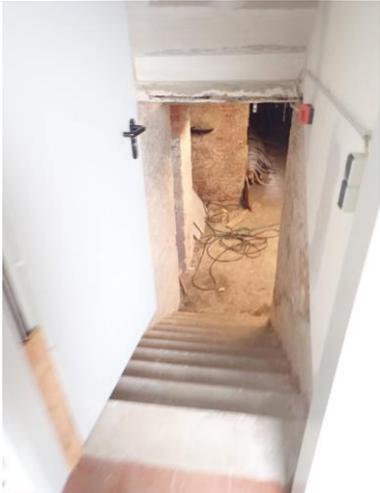
25	83160430053_025_Suedgebauede_Kellertreppe.JPG	26	83160430053_026_Suedgebauede_Kellerfenster_UG.JPG

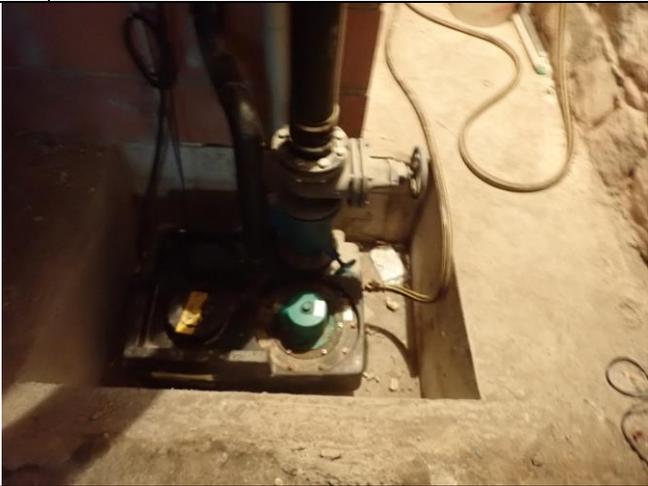
27	83160430053_027_Suedgebauede_Hebeanlage_UG.JPG
