1. Allgemeine Angaben

Bezeichnung des Risikoobjektes	Adresse
Rathaus Teningen	Ostmann-Ulm-Str. 4, 79331 Teningen
Objekttyp	Lage-Koordinaten (DHDN 3-degree Gauss-Kruger Zone 3)
Rathaus	3413026.17, 5336780.49
Objekträger / Eigentümer	Kontaktinformationen Objekträger / Eigentümer
Gemeinde Teningen	07641 5806-40

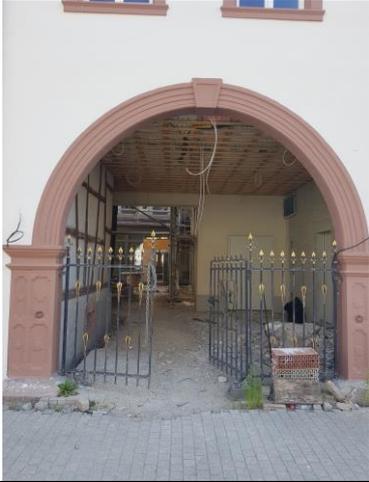
Nr.	Bild-Nr. und Urheber	Nr.	Bild-Nr. und Urheber
3	83160430096_003_Hofeingang_SW.jpg	4	83160430096_004_Lueftungsrohr_Archiv_N.jpg

Die Simulationsergebnisse sind im Bereich des Innenhofs nicht korrekt, da der offene Hofzugang nicht berücksichtigt wurde. Daher steht zu erwarten, dass das Wasser im Innenhof im seltenen und im außergewöhnlichen Szenario zum vorderen Dorfbach abfließt und es nicht zum Anstau kommt. Im Extremszenario stehen vor der Hofdurchfahrt 43 cm an. Somit würde am Eingang zum Foyer und den Türen zu den Versorgungsräumen ca. 20 cm Wasser anstehen, wodurch der Wassereintritt sehr wahrscheinlich ist. Hiervon betroffen wäre das EG der östlichen und nordöstlichen Gebäudeteile (Foyer, Bürgersaal, Lager, Versorgungsräume etc.). Das Erdgeschoss der westlichen Gebäudeteile liegt bei ca. + 60 GOK und ist wahrscheinlich nicht von Wassereintritt betroffen.

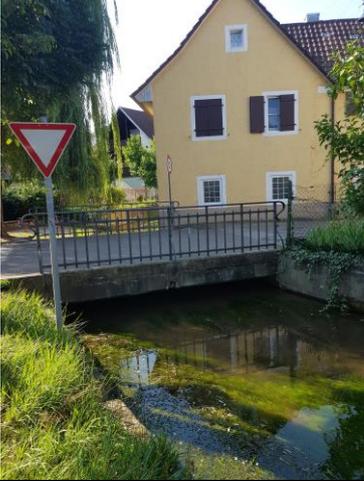
Nr.	Bild-Nr. und Urheber	Nr.	Bild-Nr. und Urheber
9	83160430096_009_Bruecke_Hinterer_Dorfbach.jpg	10	83160430096_010_Gewaessersteuerung_Dorfbach.jpg

Vom Bürgersaal aus führt ein Seitenausgang auf der Nordostseite über den Hinteren Dorfbach zur Straße. Im außergewöhnlichen Szenario werden die Kapazitäten des Hinteren Dorfbachs voraussichtlich ausreichen, um die Wassermengen schadfrei abzuführen. Im Extremszenario wird es hier jedoch mit sehr hohem Wasserdruck in den Bürgersaal hineindrücken.

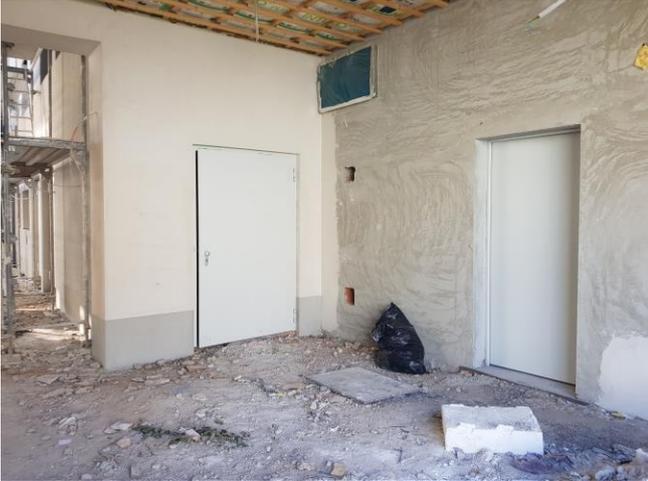
11	83160430096_011_Innenhof_Materiallager_Fahrradgarage.jpg	12	83160430096_012_Innenhof_Seiteneingang_W.jpg

Bei dem Gebäude handelt es sich um ein altes Gebäude. Das Fundamentmauerwerk, auf dem das Gebäude steht, ist wasserundurchlässig und steht je nach Grundwasserstand im Grundwasser. Daher konnten die Wände des Papierlagerraums und Fahrradabstellplatzes nicht wasserundurchlässig gemacht werden. Es wurde stattdessen eine schadensmindernde Konstruktionsweise verwendet.
