1. Allgemeine Angaben

Bezeichnung des Risikoobjektes	Adresse
Kindergarten David	Hindenburgstr. 50, 79331 Teningen
Objekttyp	Lage-Koordinaten (DHDN 3-degree Gauss-Kruger Zone 3)
Kindergarten	3411897.97, 5332354.72
Objektträger / Eigentümer	Kontaktinformationen Objektträger / Eigentümer
Ev. Kirche	07641 3668

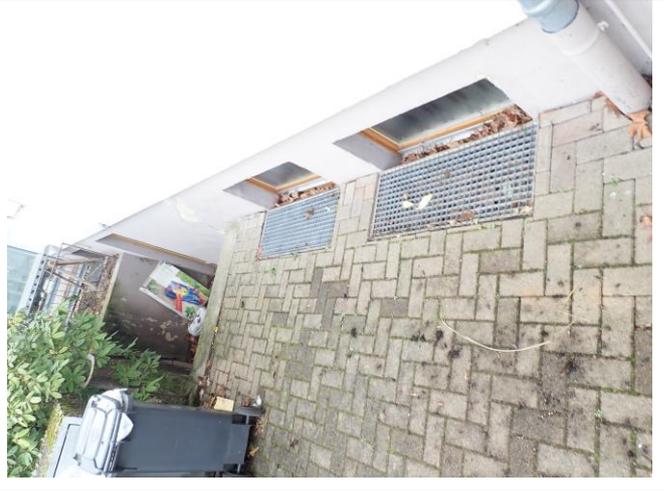
Nr.	Bild-Nr. und Urheber	Nr.	Bild-Nr. und Urheber
1	83160430101_001_Haupteingang_N.JPG	2	83160430101_002_Kellerfenster_AuBentreppe_Keller_N.JPG

2.3 Wassereintrittswege ins Gebäude												
Lichtschrächte und Kellerfenster (UG)												
<p>Es ist plausibel, dass Wasser im Starkregenfall über die Kellerfenster in den Bewegungsraum eindringt (Fotos 8, 10, 11). Im Bereich vor den Fenstern befindet sich ein umfriedeter Lichthofbereich, wo sich das Wasser 24 cm anstauen kann (Gefahrenpunkte 8, 9). Die Fenster liegen ca. 5 cm erhöht, wodurch der Wassereintritt wahrscheinlich ist.</p> <p>Das Wasser ist vor allem Niederschlagswasser, das nicht vollständig zum Garten hin abfließen kann. Es wird empfohlen eine Absenkung eines schmalen Bereichs der Einfassung sowie eine Leitstruktur (z. B. eine flache Rinne) herzustellen, sodass das Wasser oberflächlich nach Süden abfließen kann.</p> <p>Der Kellerabgang im Norden (Foto 2) ist nach vorliegenden Ergebnissen aus den Simulationen nicht gefährdet. Hier stehen im Extremfall lediglich 3 cm Wassertiefe an.</p> <p>Es wird empfohlen eine Rückstauklappe im Heizraum zu installieren, um hierdurch das Eindringen von Wasser aus der Kanalisation zu verhindern.</p>
